РАЗРАБОТКА РУКОВОДСТВА
ПО ОБЕСПЕЧЕНИЮ
ВОДОТВОДА ДЛЯ
КОНТРАКТОВ ПО
СОДЕРЖАНИЮ ДОРОГ

РЕЗУЛЬТАТЫ ПРОЕКТА ROADEX III
В ДОРОЖНОМ ОКРУГЕ РОВАНИЕМИ,
ФИНЛЯНДИЯ

ИССЛЕДОВАТЕЛЬСКИЙ ОТЧЕТ

НОЯБРЬ 2007

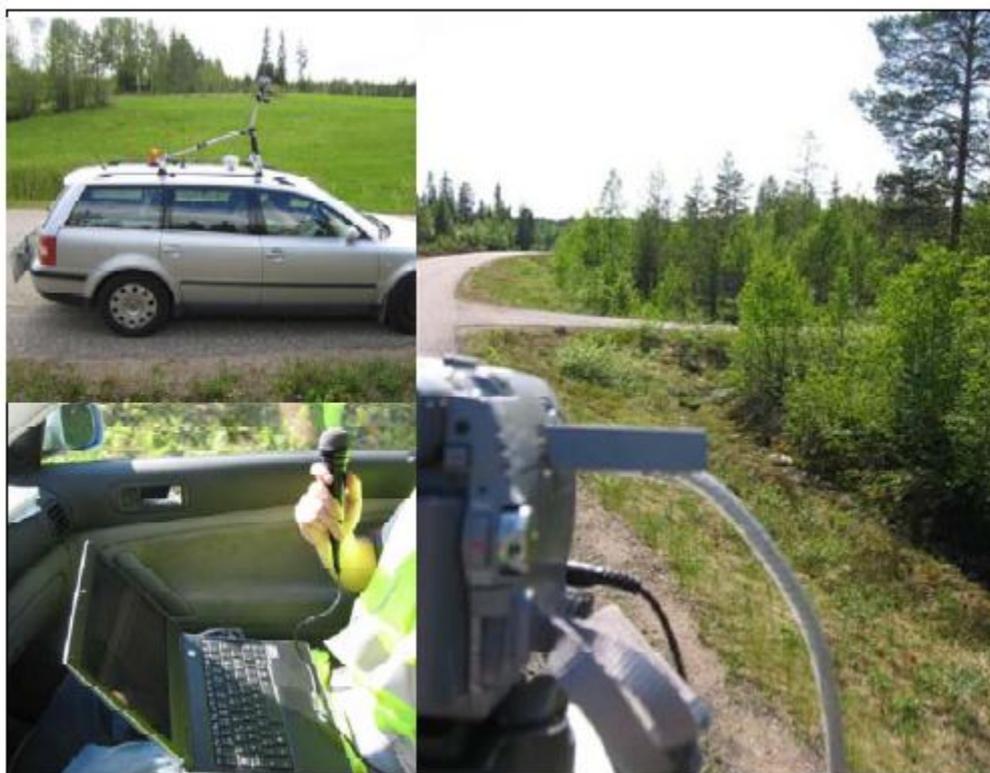
Рисунок 1 Система RD Cam Link, использованная при сбора данных о состоянии водоотвода, 2005г.

Анализ состояния водоотвода в данном проекте был впервые выполнен в 2005г. посредством визуального анализа водоотводной системы по обеим сторонам дороги. Анализ основывался на данных цифровой видеосъемки (камера была установлена на крыше автомобиля) (рис. 1). Камера, объектив которой был нацелен на обочину дороги и боковую канаву, была подсоединена к ноутбуку, на котором техник делал заметки в отношении класса водоотвода и класса дорожного профиля (см. главы 2.3 и 2.4). Автомобиль двигался со скоростью 20-30 км/ч. Также оценивалось состояние водоотводных канав, если таковые имелись. Данные, полученные с использованием дифференциальной системы GPS, были сохранены в базе данных с применением программного обеспечения RoadDoctor Cam Link, разработанного компанией Roadscanners.

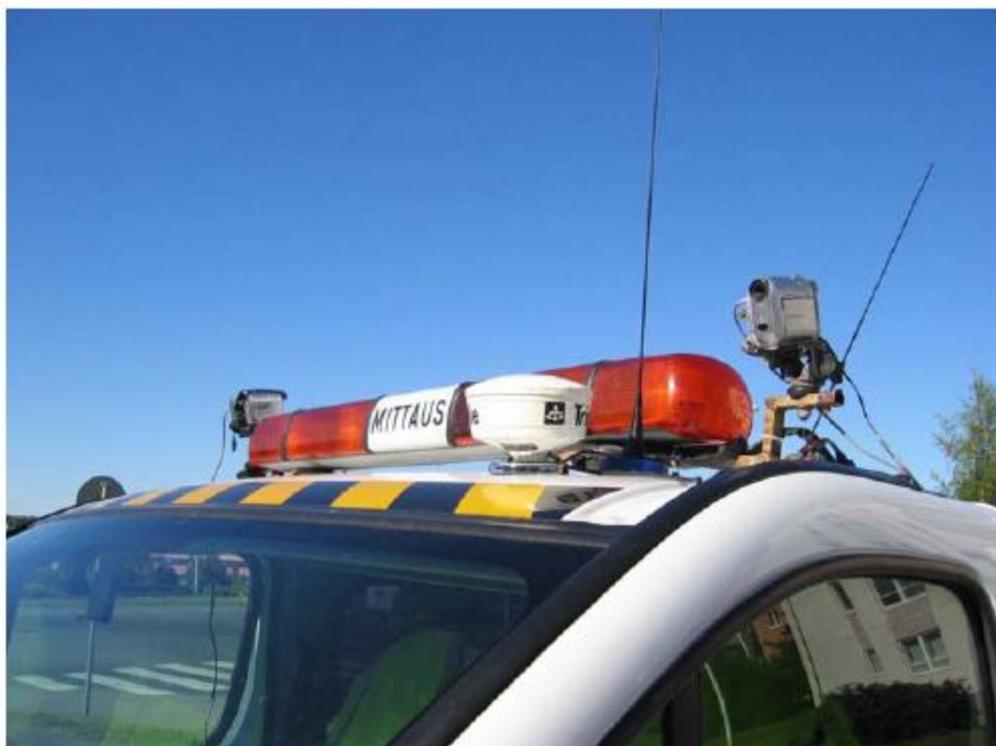
Рисунок 2 Система RD Sat Link, оснащенная двумя видеокамерами для сбора данных о состоянии водоотвода, 2006г.

Классифицирование водоотвода в офисе на основе видеосъемки и аудио комментариев, требовало значительных трудозатрат в 2005г. Поэтому в 2006г. был проведен всесторонний анализ с использованием усовершенствованной системы: одновременно со сбором данных техник мог делать предварительную классификацию непосредственно в RD Cam Link с использованием клавиатуры ноутбука. После этого данные можно было перепроверить и исправить в офисе. При диагностике и классификации 2006 система RD Cam Link уже была оснащена двумя видеокамерами, одна из которых фиксировала состояние дорожного покрытия (см. рис. 2).

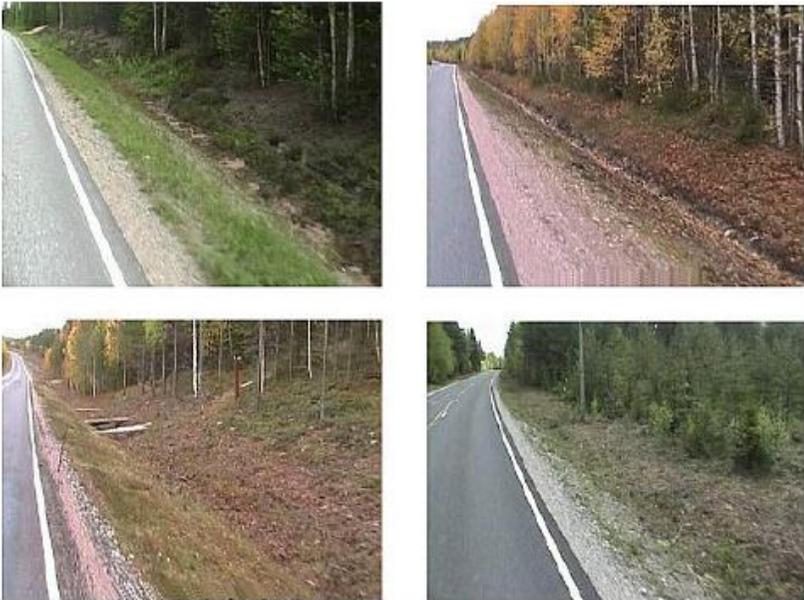
Класс состояния водоотвода	Описание	Иллюстрации
1 Хорошее	Водоотводная система класса 1 функционирует безотказно. Поперечный профиль дороги сохраняет свою форму, поверхностные воды стекают с покрытия в канавы без помех. Вода свободно течет по боковым канавам по заданному уклону.

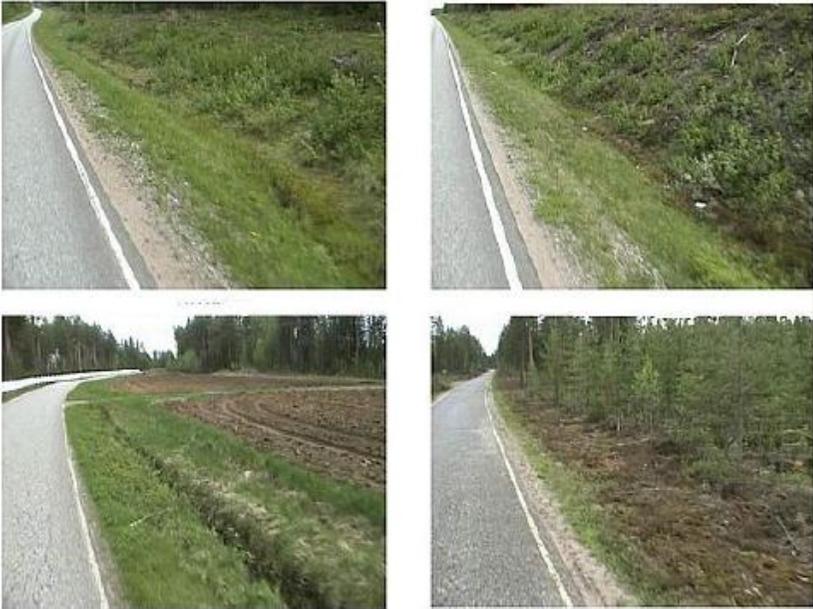
2	Адекватное	<p>Имеется ряд видимых изменений поперечного профиля. На обочинах – растительность или другие помехи, препятствующие свободному стоку поверхностных вод в канавы. Наличие растительности в канавах препятствует свободному стеканию воды по уклоны и создает т.н. дамбы. Небольшое количество грунта вместе со стекающими поверхностными водами сходи по откосам в канавы и повышает уровень подошвы канав. Это препятствует свободному течению воды и повышает уровень грунтовых вод.</p>

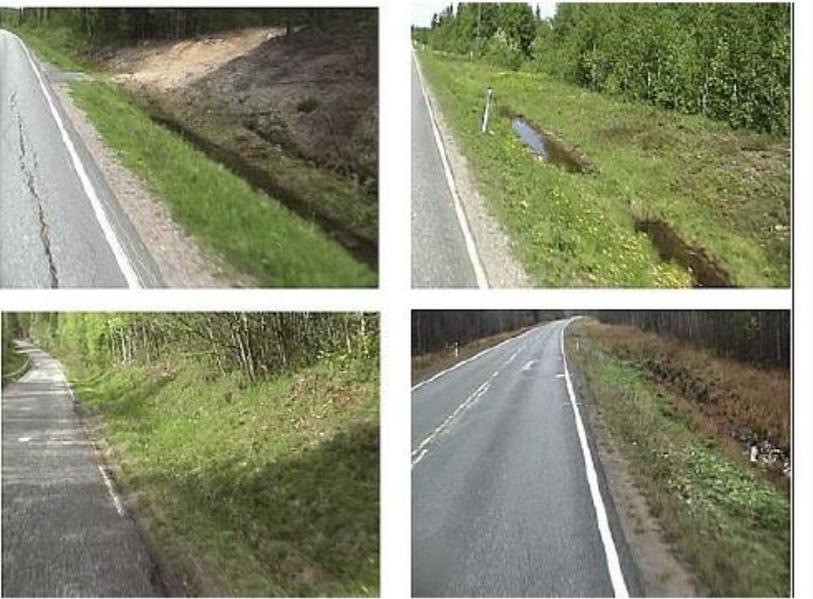
3	Неудовлетворительное	<p>Наличие серьезных проблем с водоотведением. На обочинах возможны продольные и поперечные возвышения и/или растительность, препятствующие свободному стоку поверхностных вод. В результате поверхностные воды скапливаются на проезжей части или на обочинах. Растительность в канавах препятствует свободному стеканию воды и формирует т.н. дамбы. Неустойчивые грунты обрушиваются с откосов боковых канав в канавы и блокируют потоки воды. Засоренные кюветы и водоотводные канавы препятствуют свободному стеканию вод. В результате описанных выше ситуаций происходит развитие деформаций и разрушений в поперечном профиле дороги.</p>

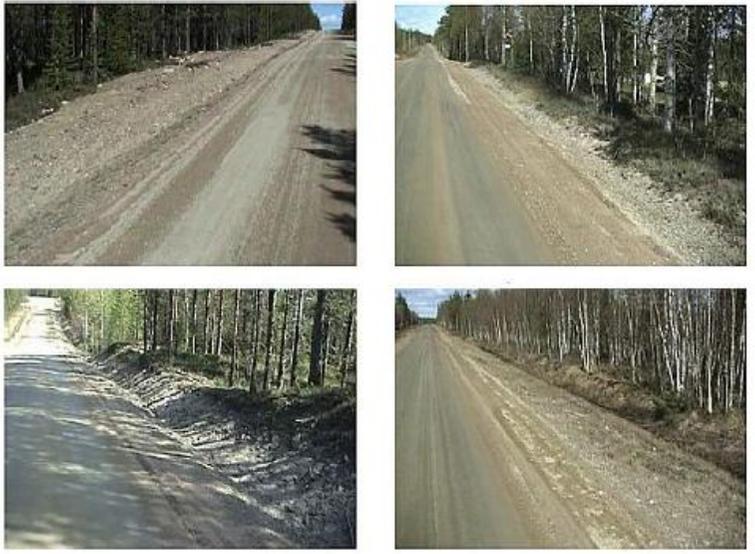
Класс состояния водоотвода	Описание	Иллюстрации
1 Хорошее	Водоотводная система класса 1 функционирует безотказно. Поперечный профиль дороги сохраняет свою форму, поверхностные воды стекают с покрытия в канавы без помех. Вода свободно течет по боковым канавам по уклону.

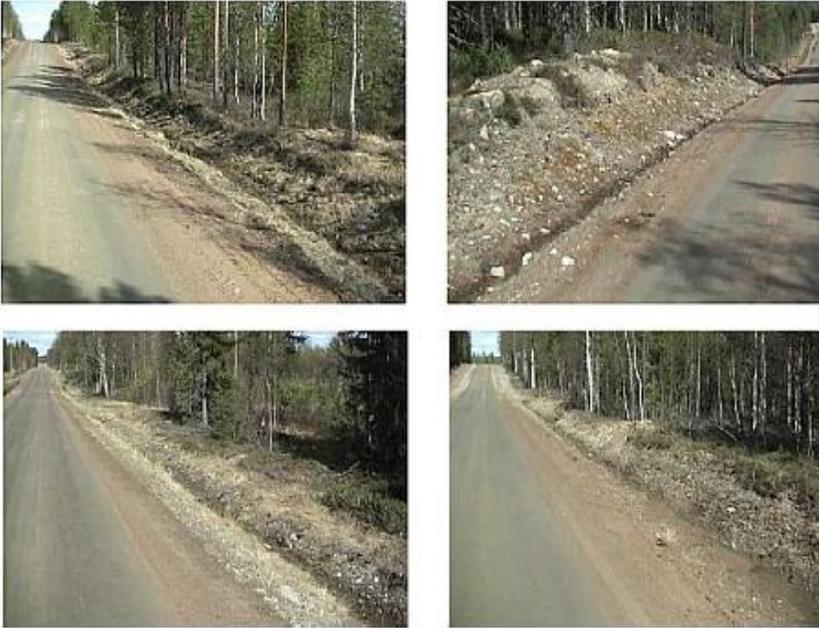
2	Адекватное	<p>Имеется ряд видимых изменений поперечного профиля. На обочинах – растительность или другие помехи, препятствующие свободному стоку поверхностных вод в канавы. Наличие растительности в канавах препятствует свободному стеканию воды по уклоны и создает т.н. дамбы. Небольшое количество грунта вместе со стекающими поверхностными водами сходи по откосам в канавы и повышает уровень подошвы канав. Это препятствует свободному течению воды и повышает уровень грунтовых вод.</p>

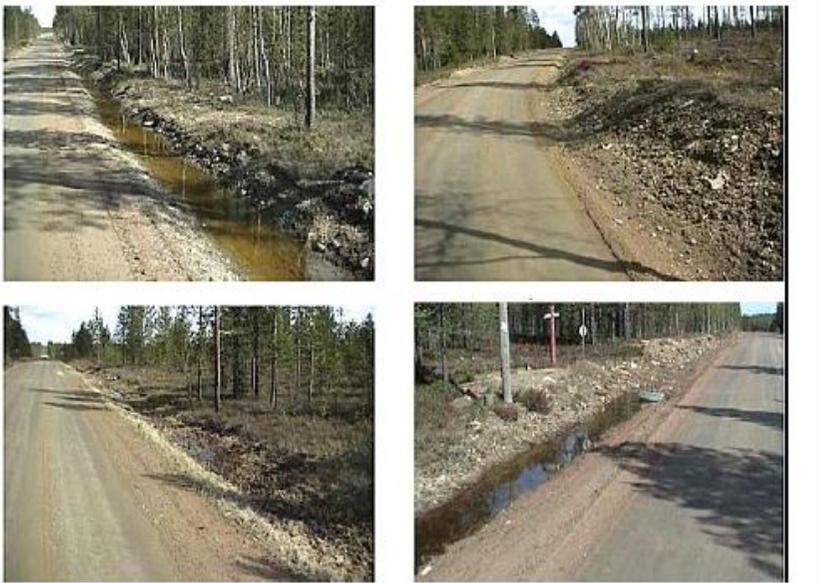
3	Неудовлетворительное	<p>Наличие серьезных проблем с водоотведением. На обочинах возможны продольные и поперечные возвышения и/или растительность, препятствующие свободному стоку поверхностных вод. В результате поверхностные воды скапливаются на проезжей части или на обочинах. Растительность в канавах препятствует свободному стеканию воды и формирует т.н. дамбы. Неустойчивые грунты обрушиваются с откосов боковых канав в канавы и блокируют потоки воды. Засоренные кюветы и водоотводные канавы препятствуют свободному стеканию вод. В результате описанных выше ситуаций происходит развитие деформаций и разрушений в поперечном профиле дороги.</p>

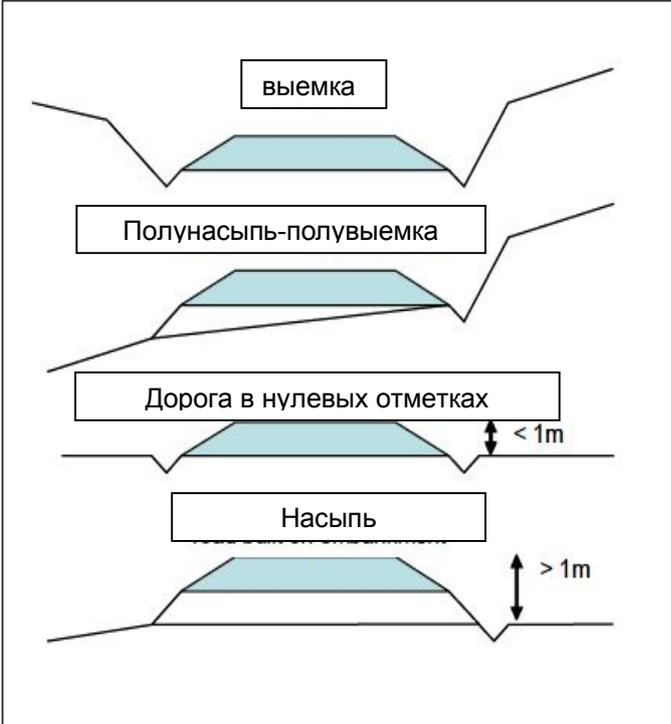
Упрощенная классификация поперечных профилей автомобильной дороги	Иллюстрация
<p>1 <u>Дорога, проходящая в выемке</u> Дорога проходит в выемке, если подошва основания располагается ниже окружающего грунта. По обе стороны дороги имеются (или должны быть) канавы.</p>

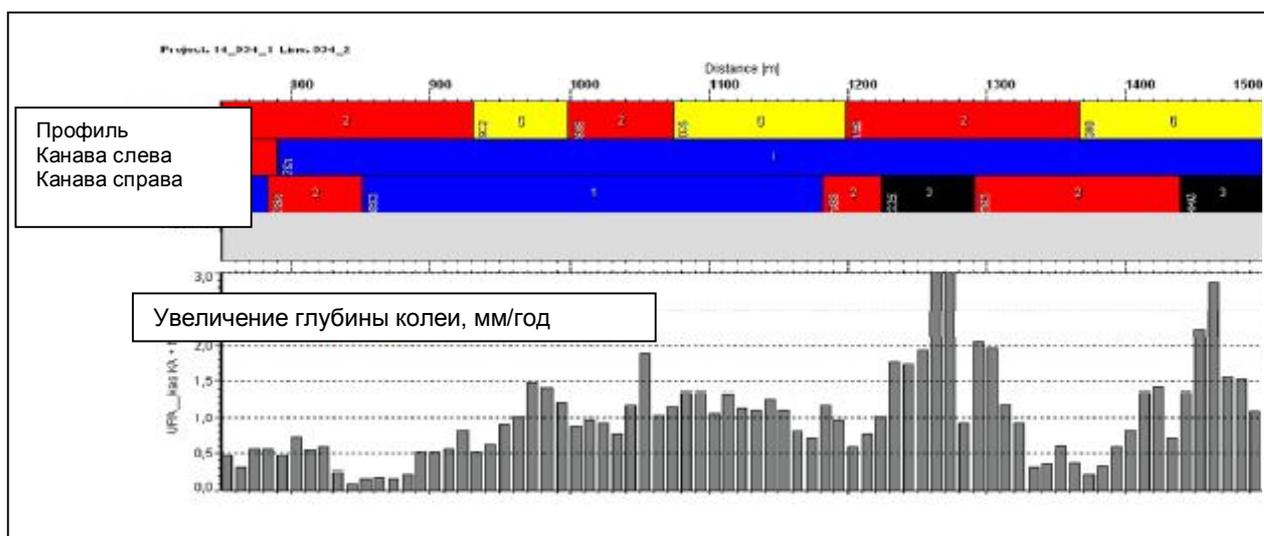
Рисунок 3 Пример анализа данных колеиности, а/д 934, участок 1. В верхней части диаграммы представлены результаты классификации поперечных профилей и состояния водоотвода по обе стороны дороги. В нижней части приведены результаты расчетов ежегодного увеличения глубины колеи.

После вычисления ежегодного увеличения показателя колеи, полученные результаты сравнивались с результатами анализа состояния водоотвода (см. рис. 3).

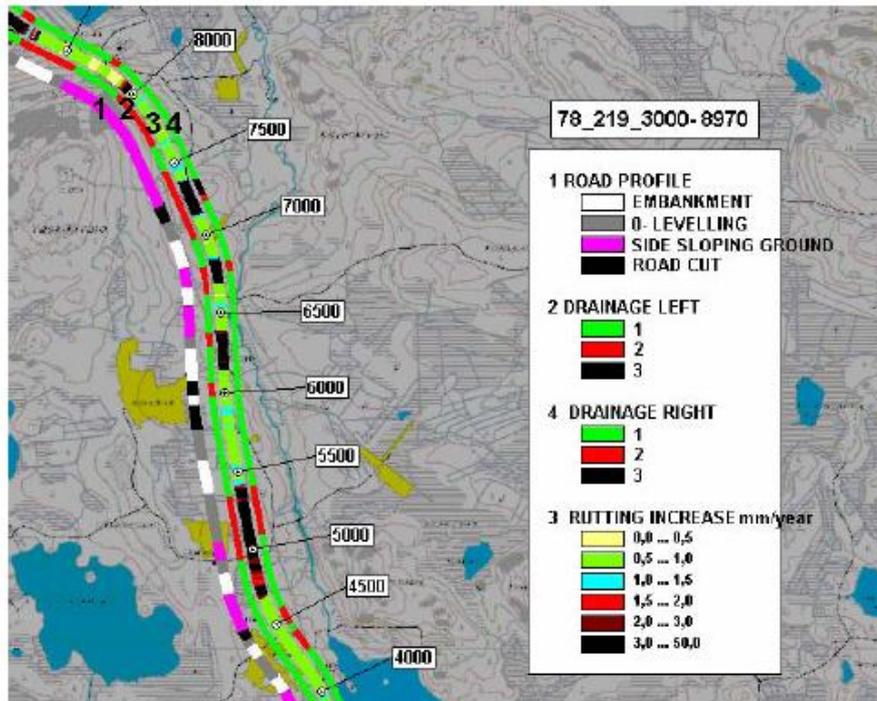
Рисунок 4 Пример выполнения анализа состояния водоотвода, а/д 78, участок 219.

Уровень колеиности было принято считать нормальным, если показатели увеличения составляли менее 1.0 мм/год. При анализе были составлены карты каждого дорожного участка (рис. 4) для выявления участков, где состояние водоотвода оказывало влияние на остаточные деформации и глубину колеи.

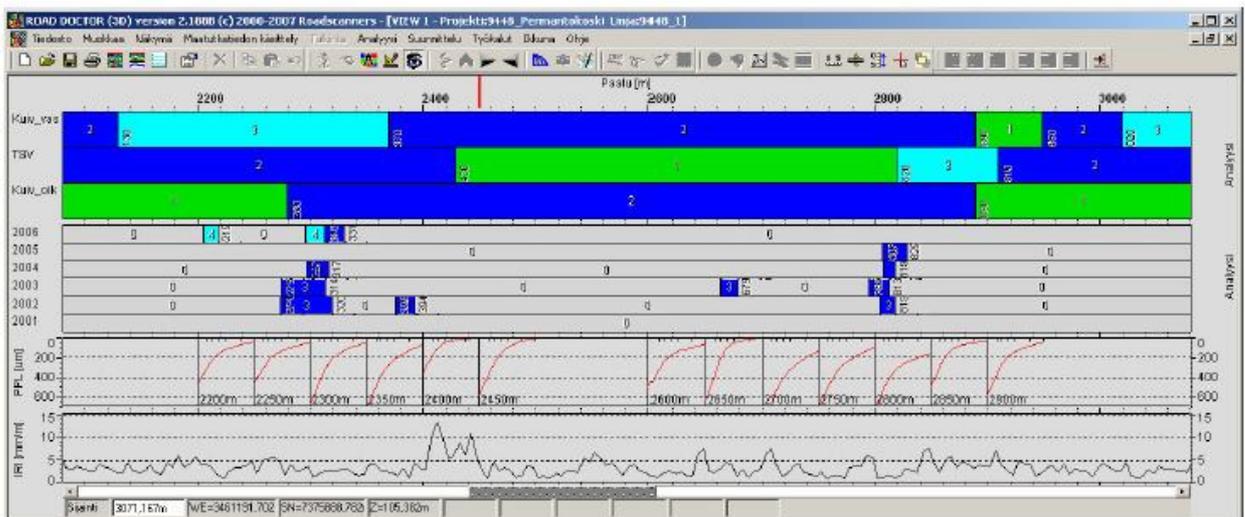
Рисунок 5 Пример выполнения анализа состояния водоотвода на гравийной дороге. В верхней части диаграммы представлена классификация по состоянию водоотвода и классы поперечного профиля (в центре). Ниже приведена история снижения несущей способности в весенний период, данные замеров FWD и показатели ровности IRI.

Процедура анализа для гравийных дорог в целом была та же, за исключением того, что вместо расчетов глубины колеи использовались исторические данные о местоположении участков, ослабленных в период весенних паводков. Кроме этого, в проекте Road Doctor были учтены данные FWD (дефлектометра падающего груза – русский аналог УДН) и зимние показатели ровности (IRI) (см. Рисунок 5). Полученные результаты сравнивались с результатами анализа состояния водоотвода.

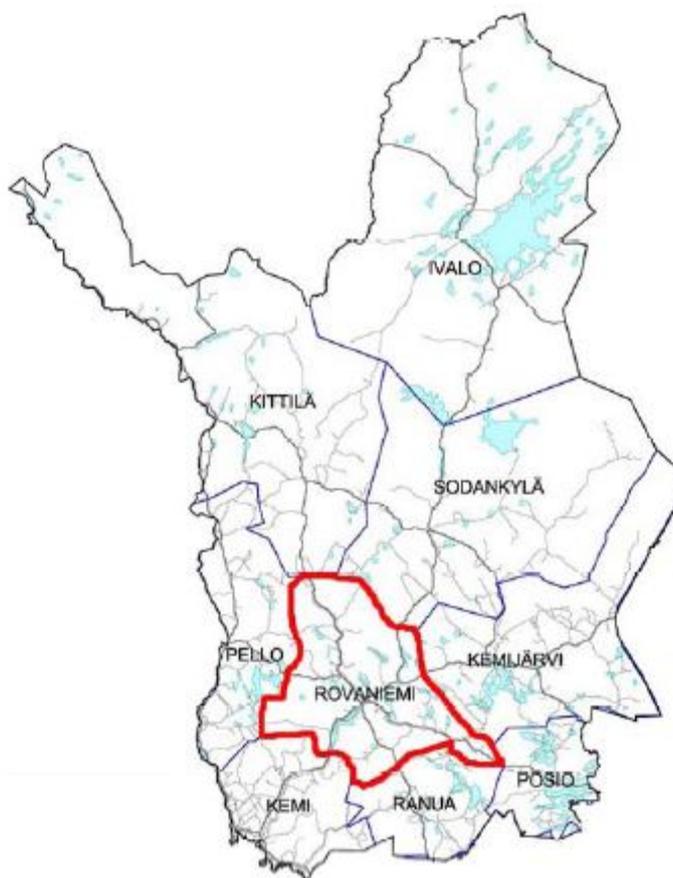
Рисунок 6 Зона действия подряда по дорожному содержанию в Рованиеми

Зона подряда по дорожному содержанию географически практически совпадает с территорией, занимаемой муниципалитетом Рованиеми (рис. 6). Протяженность сети дорог общего пользования составляет 1060км, в т.ч. 645 км дорог с твердым покрытием и 415 км гравийных дорог. Наиболее важная функция отведена трассе 4 (Е4), которая пересекает зону подряда с юго-запада на северо-восток. Также значительную роль выполняют трассы 79 и 81 в южной половине зоны, а также трассы 79, 82 и 83 в северной части зоны. Автодороги 79 и 81 повторяют очертания рек Оунасыоки и Кемийоки, и в основном проходят в полунасыпи-полувыемке по заиленным грунтам. Там, где дороги проходят вдали от берегов рек, земляное полотно в основном основывается на морене или торфах. На данном участке глубина промерзания составляет порядка 1.4-3 м от поверхности покрытия.

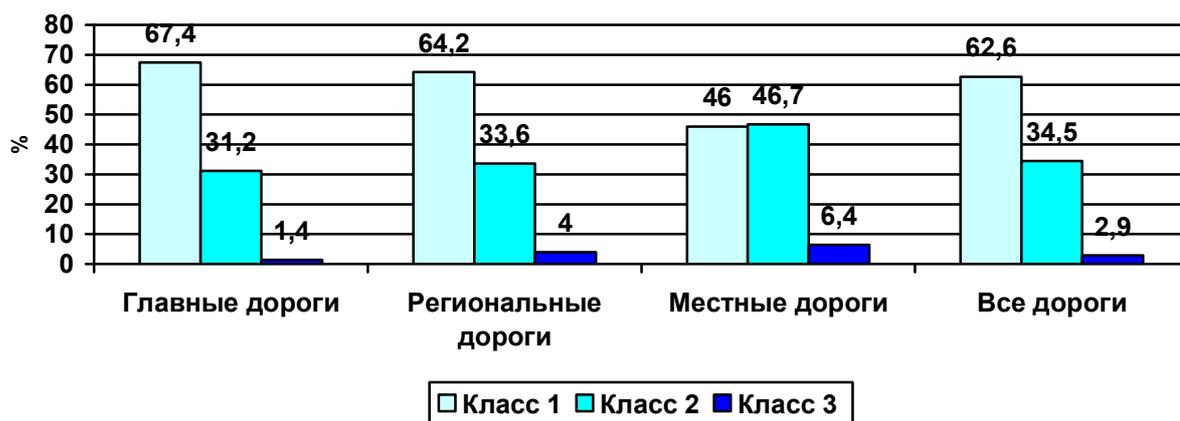
Рисунок 7 Распределение дорог с твердым покрытием по классам (1,2,3) состояния водоотвода в зоне действия подряда по дорожному содержанию в Рованиеми

На рис. 7 представлено распределение дорог с твердым покрытием по состоянию водоотводных систем. В целом, большинство дорог с твердым покрытием в Рованиеми обеспечены хорошим водоотводом: 62.6% дорог присвоен класс состояния водоотвода 1 и только 2.9% отнесены к классу 3. На рисунке также продемонстрированы некоторые различия в классах дорог. Региональные дороги отличаются от главных дорог лишь чуть большим количеством дорог с неудовлетворительным состоянием водоотвода. Состояние водоотвода местных дорог гораздо хуже, и только 46.9% из них обеспечены хорошим водоотводом.

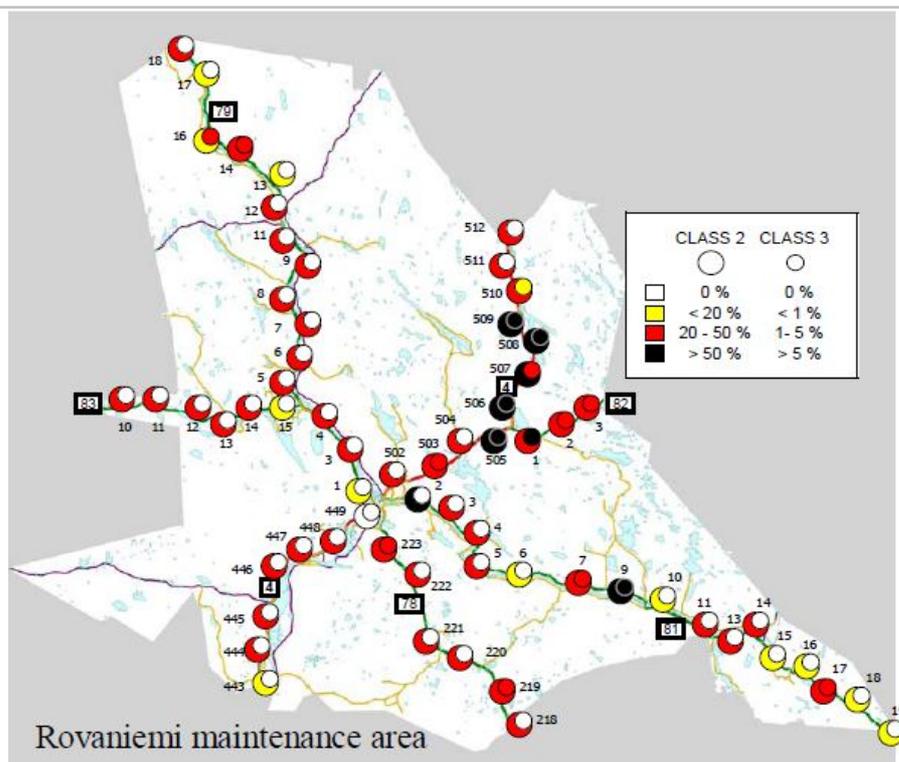
Рисунок 8. Распределение дорог по классу водоотвода и доля каждого класса на каждом участке дороги. Большой круг иллюстрирует класс 2, малый – класс 3 состояния водоотвода.

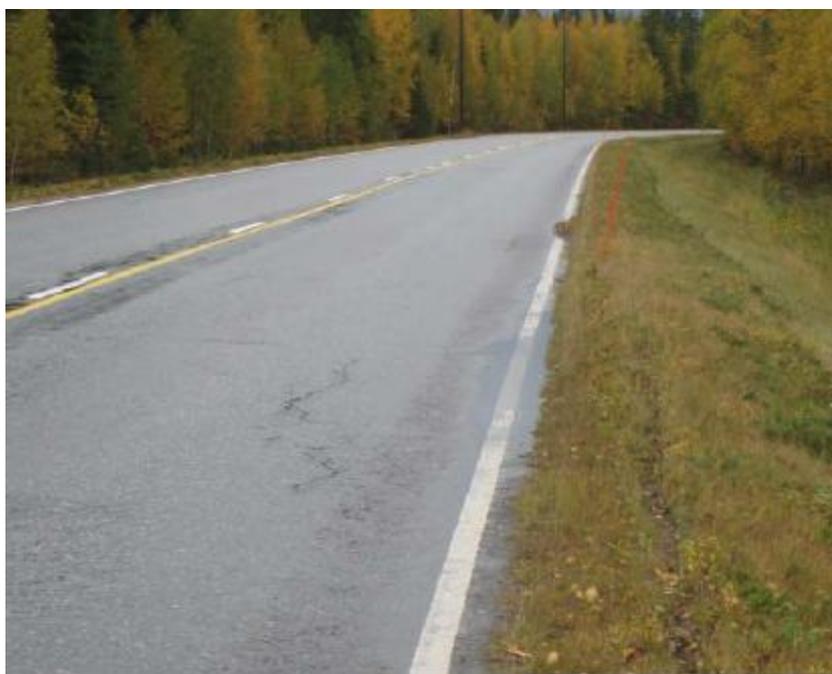
Рисунок 9 Наличие высокой травы на обочинах препятствует свободному стеканию поверхностных вод с покрытия в канаву, дорога 81.

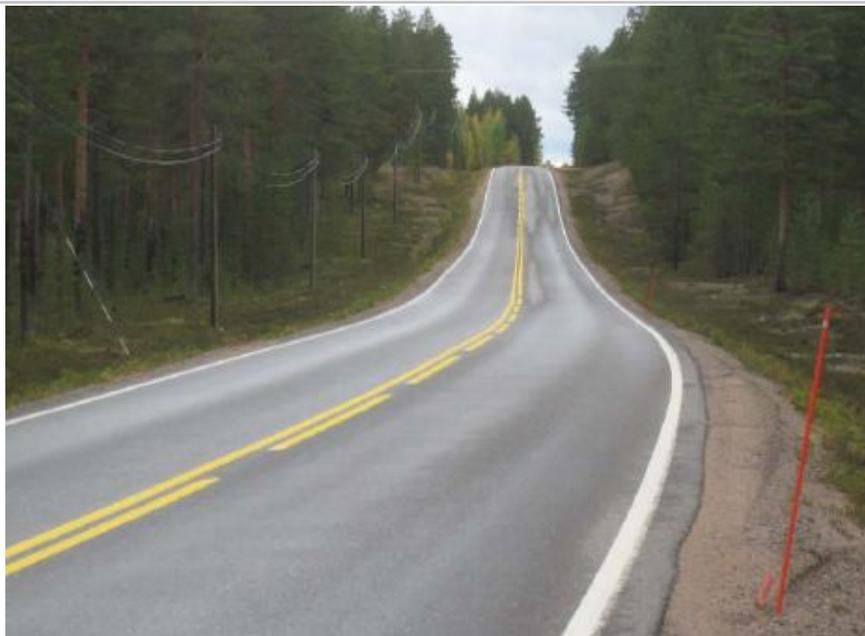
Рисунок 10 Пример класса состояния водоотвода 1 на участке с песчаным грунтом земляного полотна, дорога 81

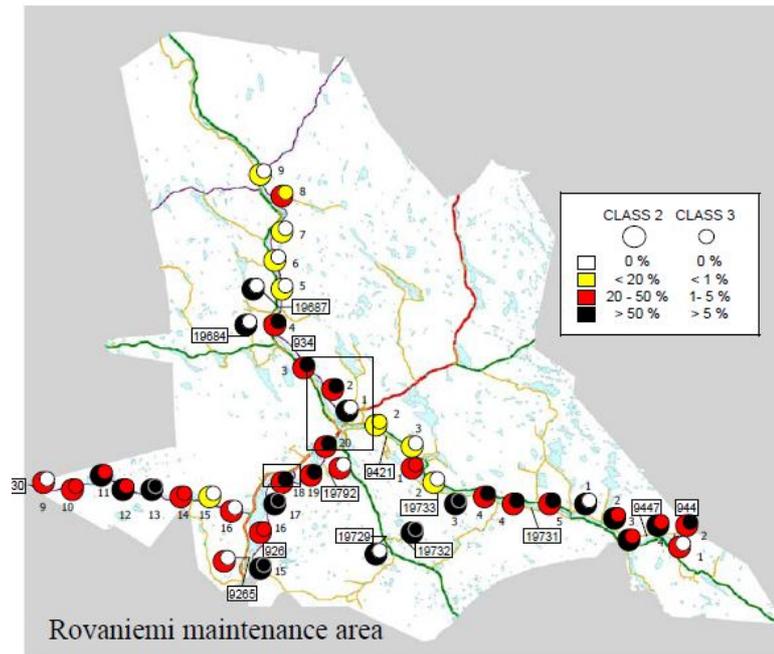
Рисунок 11 Распределение других (региональных и местных) дорог по классам состояния водоотвода 2 и 3. Большой круг – класс 2, малый – класс 3

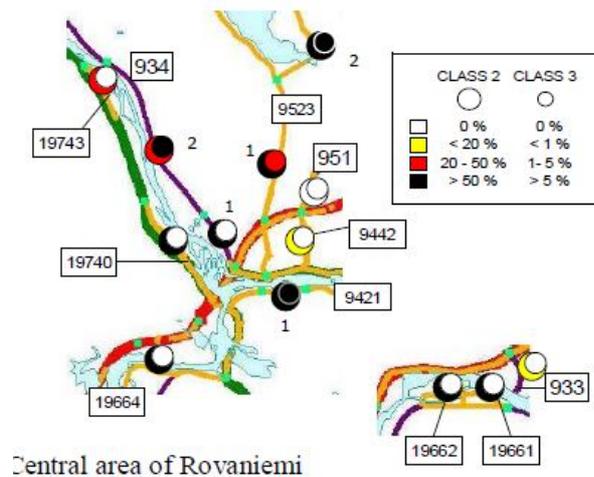
Рисунок 12 Распределение по классам состояния водоотвода в зоне вокруг Рованиеми и в нижней части поймы реки Кемийоки

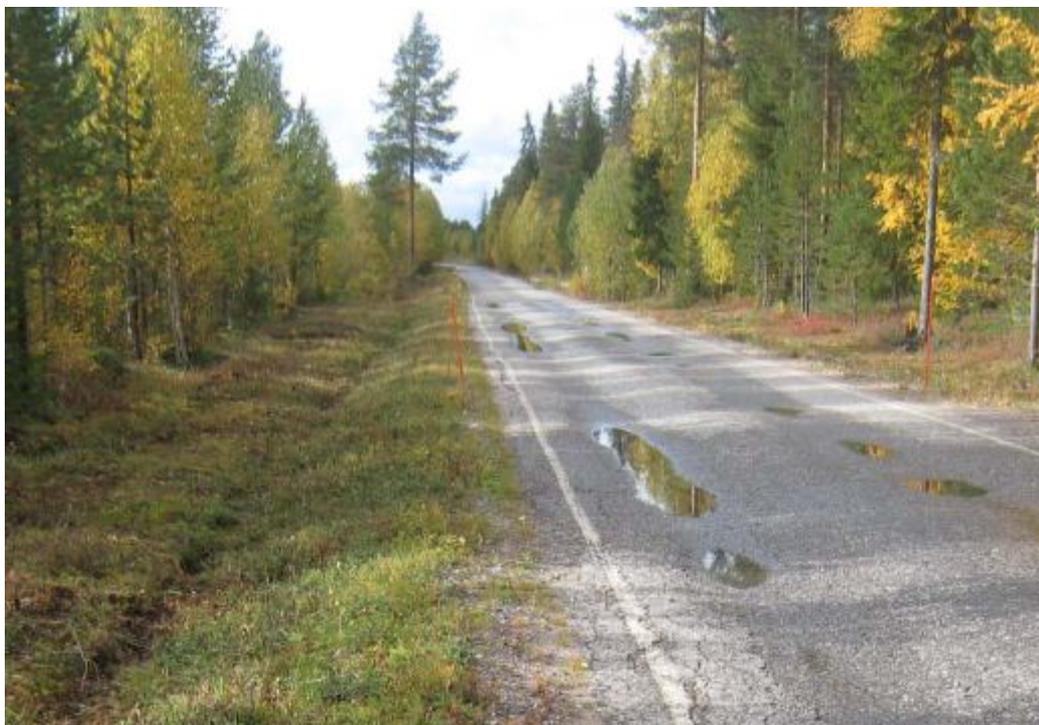
Рисунок 13 Деформации, вызванные морозным пучением, на дороге 19731. Боковые канавы на данном участке почти полностью заполнены водой

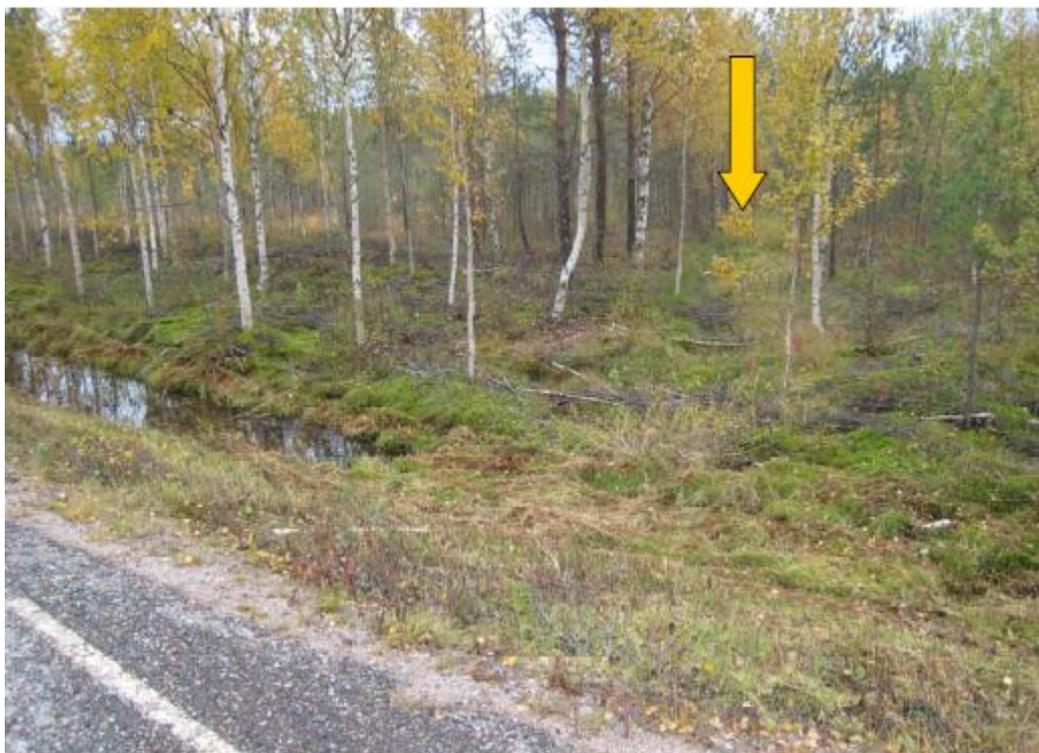
Рисунок 14 Засоренная водоотводная канава, создающая проблемы отвода воды из боковых канав, дорога 19731

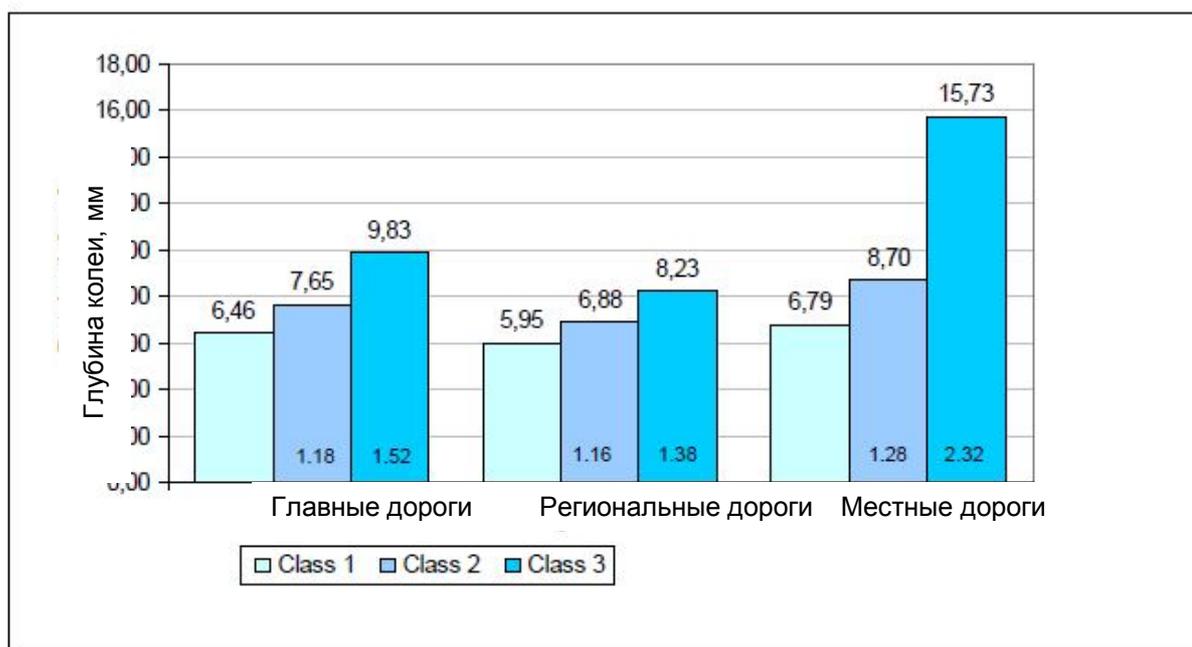
Рисунок 15 Средние показатели глубины колеи на каждом типе дорог для каждого класса состояния водоотвода. Над столбцами указаны абсолютные величины показателей, в середине показатели относительно класса 1.

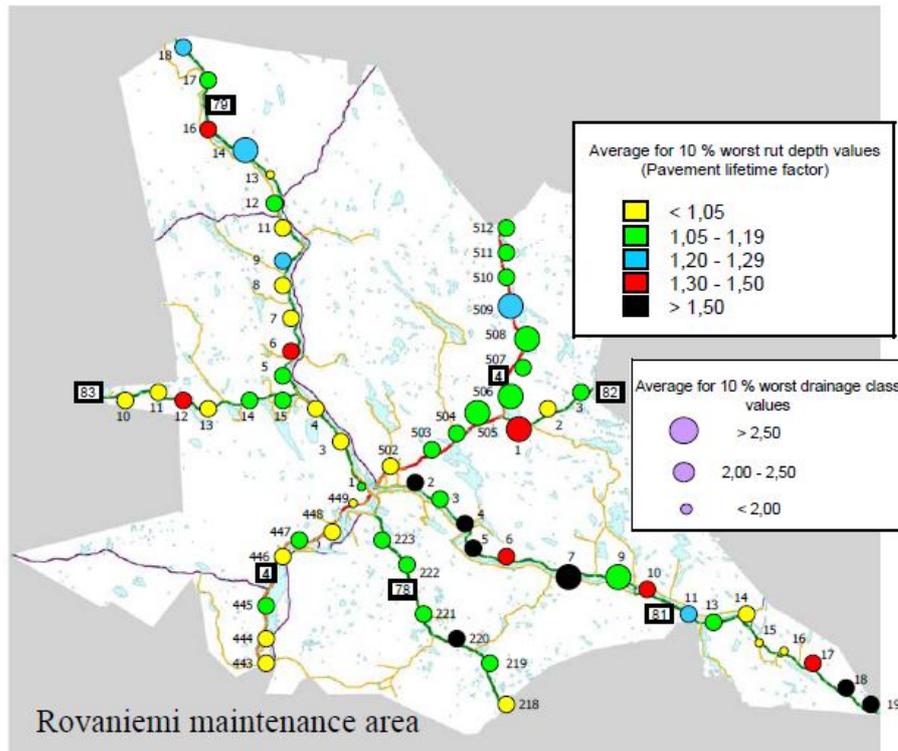
Рисунок 16 Коэффициент срока службы покрытия (известный также как средний показатель из 10% наихудших показателей глубины колеи и класса состояния водоотвода) для главных дорог. Показатели глубины колеи представлены в цвете, а классы состояния водоотвода отображены кружками.

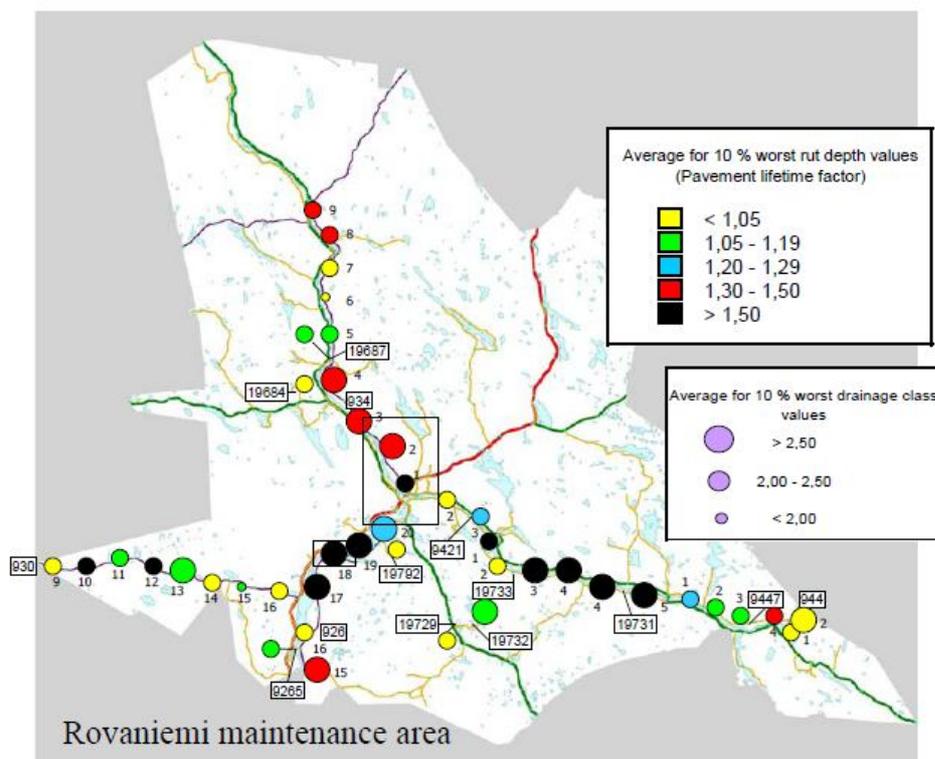
Рисунок 17 Коэффициент срока службы покрытия (известный также как средний показатель из 10% наихудших показателей глубины колеи и класса состояния водоотвода) для региональных и местных дорог. Показатели глубины колеи представлены в цвете, а классы состояния водоотвода отображены кружками.

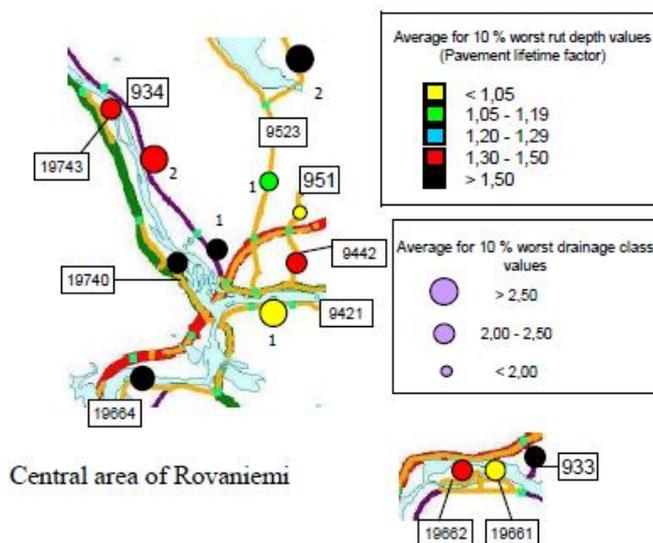
Рисунок 18 Коэффициент срока службы покрытия (известный также как средний показатель из 10% наихудших показателей глубины колеи и класса состояния водоотвода) в районе вокруг Рованиеми и вблизи реки Кемийоки.

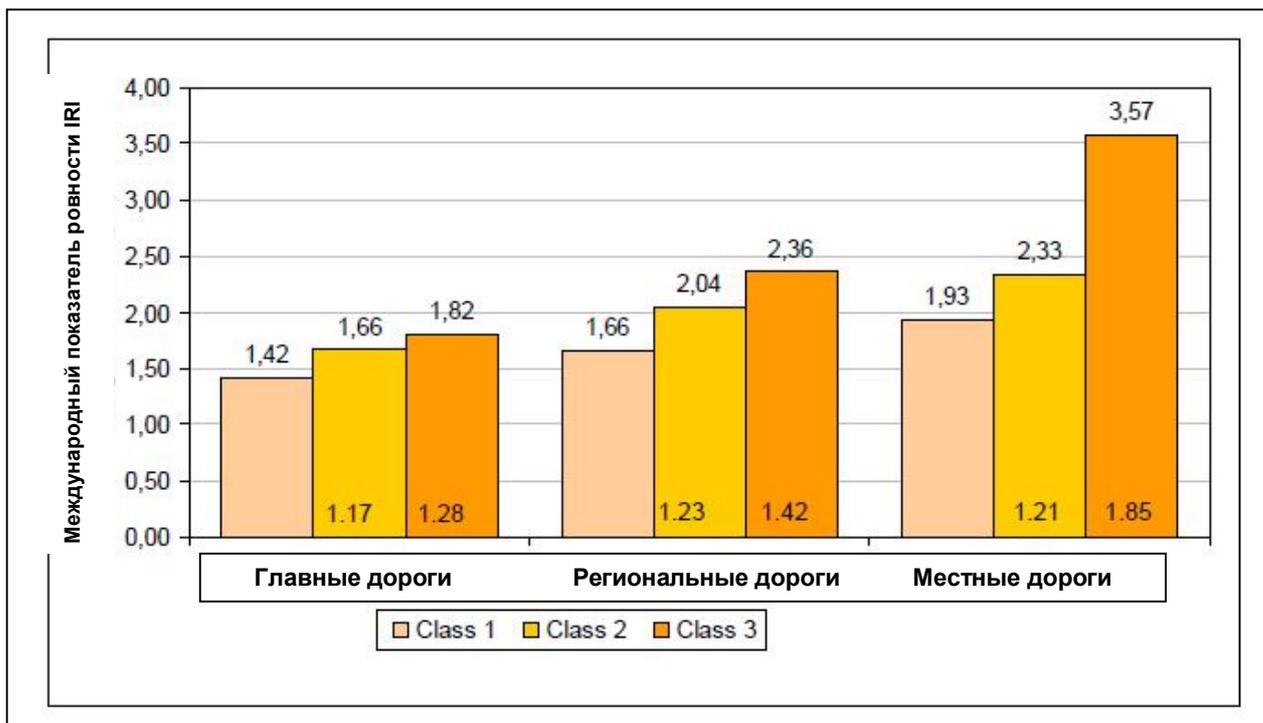
Рисунок 19 Международные показатели ровности (IRI) для каждого типа дорог и класса состояния водоотвода. Величины, указанные над столбцами являются абсолютными показателями, внизу столбца – относительными к классу 1.

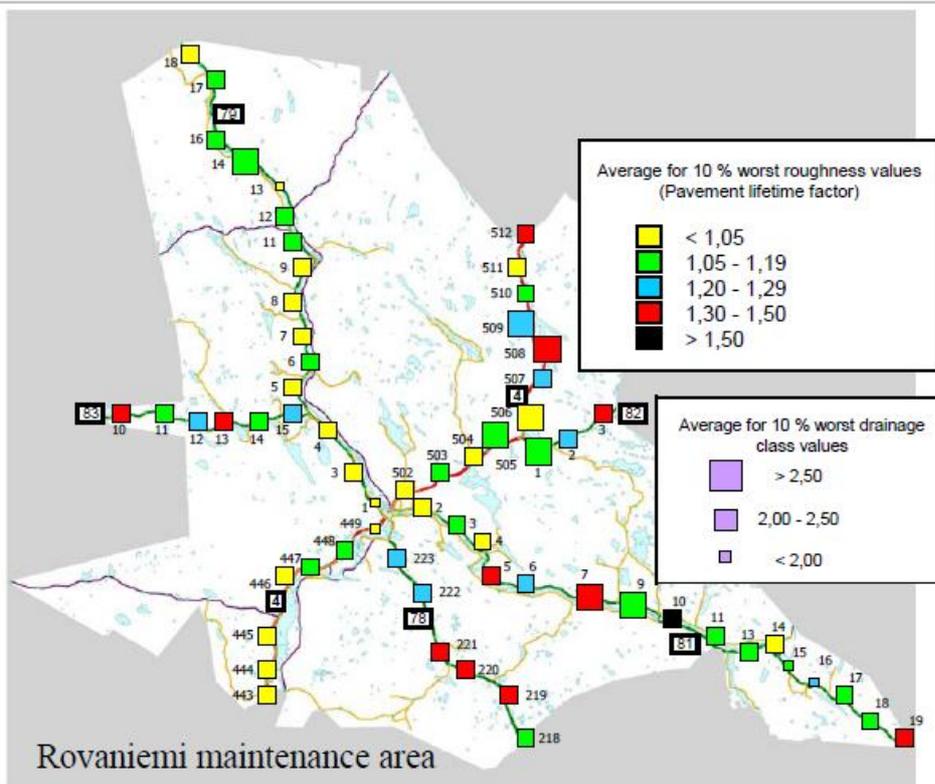
Рисунок 20 Коэффициент срока службы покрытия (известный также как средний показатель из 10% наихудших показателей ровности и класса состояния водоотвода) для главных дорог. Показатели ровности представлены в цвете, а классы состояния водоотвода отображены квадратиками.

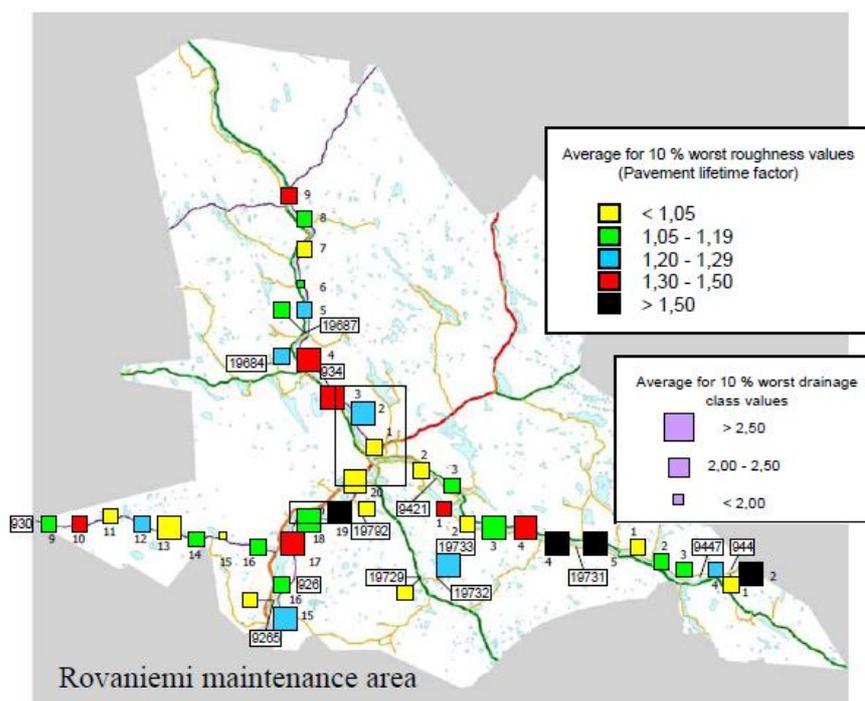
Рисунок 21 Коэффициент срока службы покрытия (известный также как средний показатель из 10% наихудших показателей ровности и класса состояния водоотвода) для региональных и местных дорог. Показатели ровности представлены в цвете, а классы состояния водоотвода отображены квадратиками.

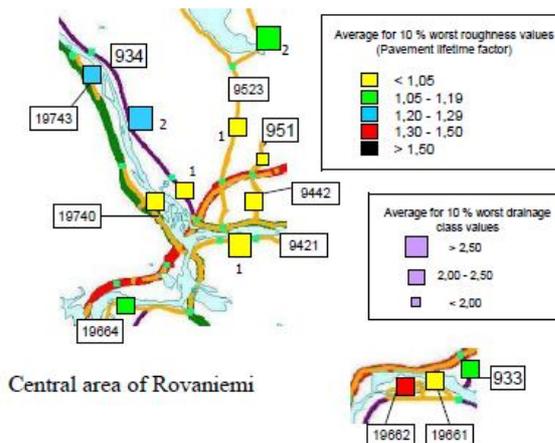
Рисунок 22 Коэффициент срока службы покрытия (известный также как средний показатель из 10% наихудших показателей ровности и класса состояния водоотвода) в зоне вокруг Рованиеми и вдоль реки Кемийоки.

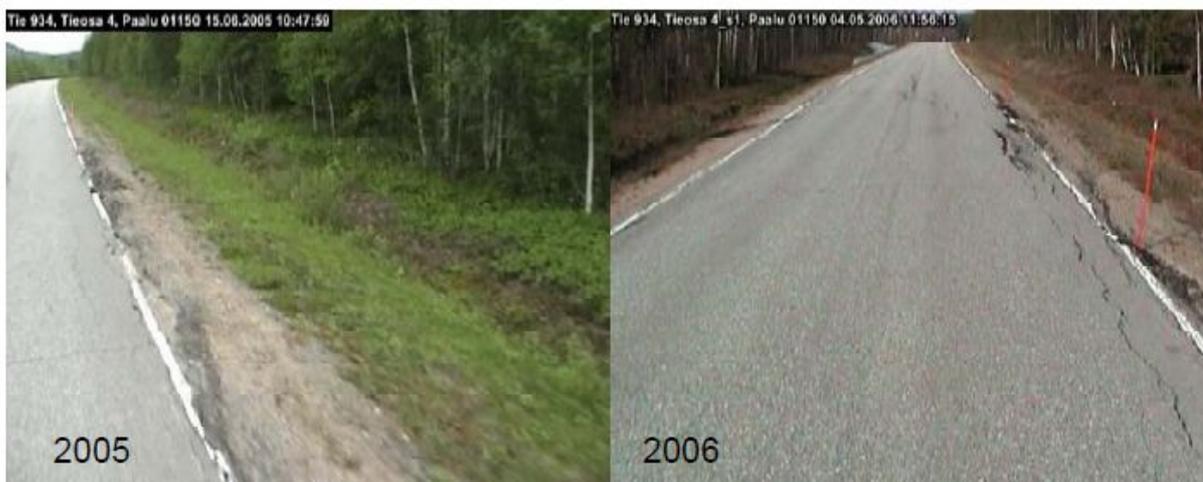
Рисунок 23 Неудовлетворительное состояние водоотвода, приведшее к дифференциальному морозному пучению, повреждениям покрытия по правой обочине и повышению международных показателей ровности IRI, а/д 934, участок 4. Фото слева снято летом 2005г., справа – весной 2006г.

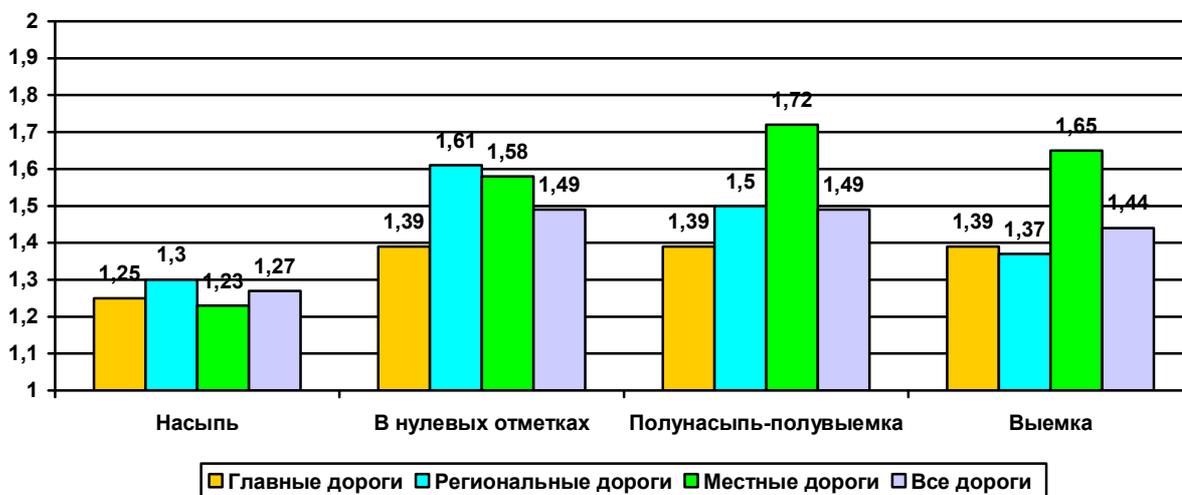
Рисунок 24 Усредненный класс состояния водоотвода при различных типах поперечных профилей и классах дорог в зоне действия подряда на содержание в Рованиеми.

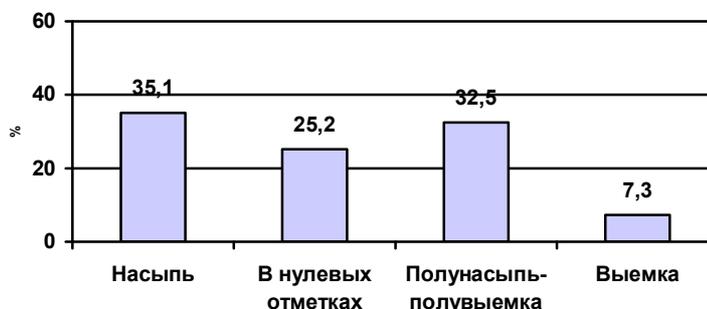
Рисунок 25 Доля каждого типа поперечных профилей дорог с твердым покрытием в зоне действия подряда на дорожное содержание в Рованиеми.

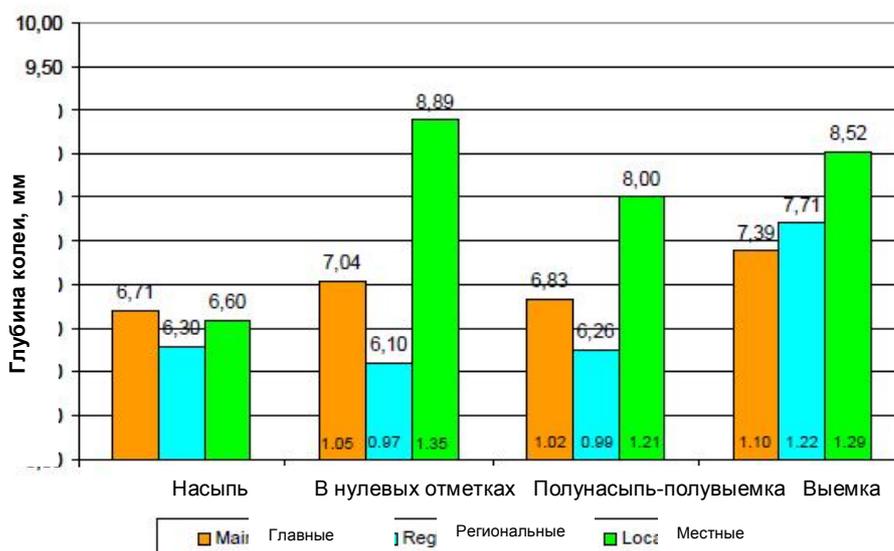
Рисунок 26 Средняя глубина колеи на участках с различными поперечными профилями дорог с твердым покрытием в Рованиеми

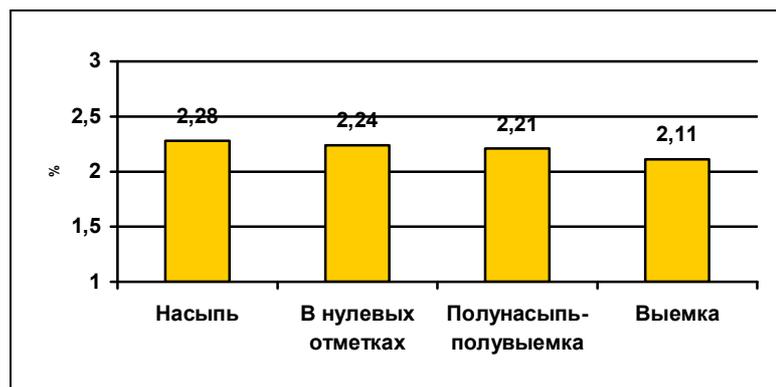
Рисунок 27 Средние международные показатели ровности (IRI) для различных типов поперечных профилей на местных дорогах

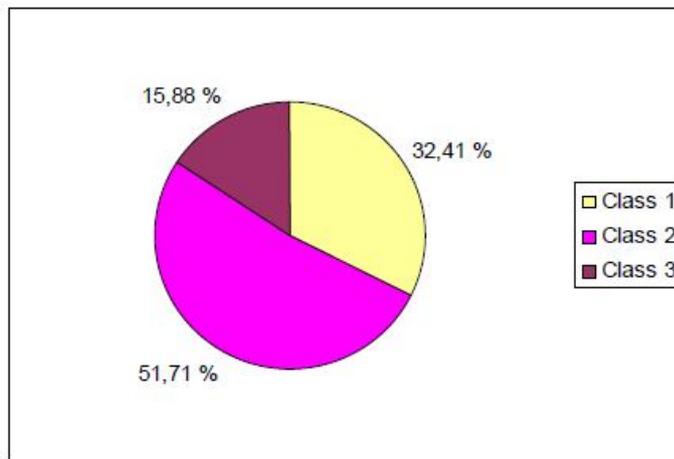
Рисунок 28 Распределение участков гравийных дорог по классам состояния водоотвода
