РАЗРАБОТКА РУКОВОДСТВА
ПО ОБЕСПЕЧЕНИЮ
ВОДОТВОДА ДЛЯ
КОНТРАКТОВ ПО
СОДЕРЖАНИЮ ДОРОГ

РЕЗУЛЬТАТЫ ПРОЕКТА ROADEX III
В ДОРОЖНОМ ОКРУГЕ РОВАНИЕМИ,
ФИНЛЯНДИЯ

ИССЛЕДОВАТЕЛЬСКИЙ ОТЧЕТ

НОЯБРЬ 2007

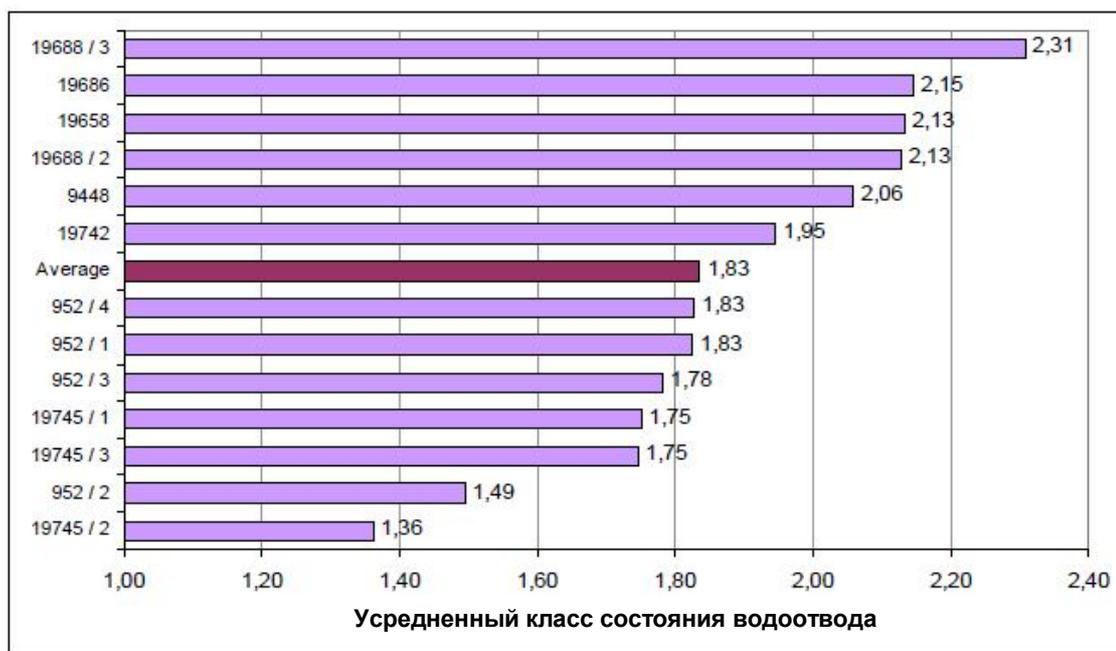
Рисунок 29 Усредненные показатели класса состояния водоотвода на гравийных дорогах

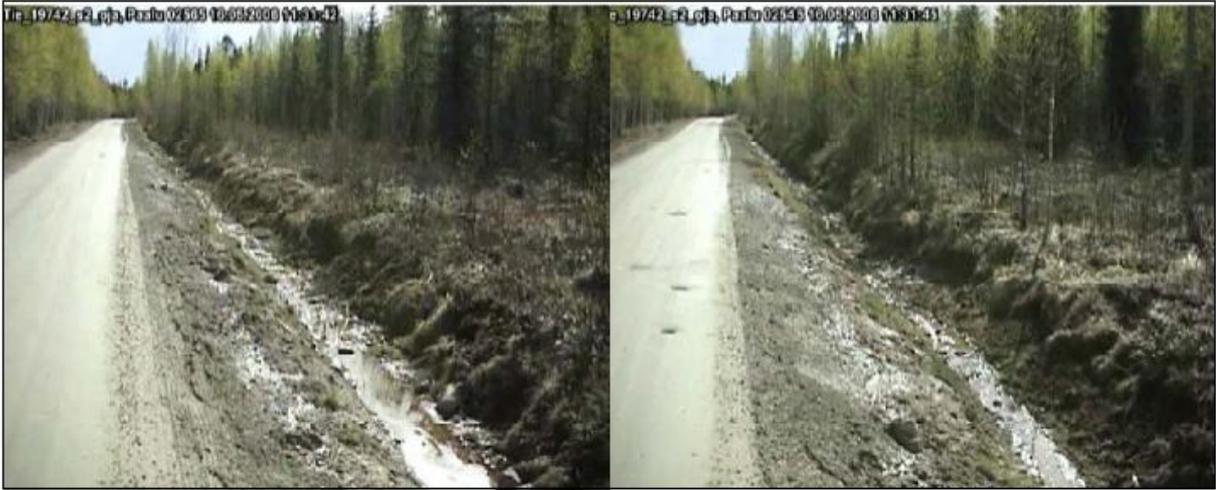
Рисунок 30 Проблемы водоотвода на участке 1 а/д 19742. На данном участке, проходящем в полунасыпи-полувыемке, ежегодно, начиная с 2001г. возникают проблемы устойчивости откосов и снижения несущей способности грунтов земляного полотна.

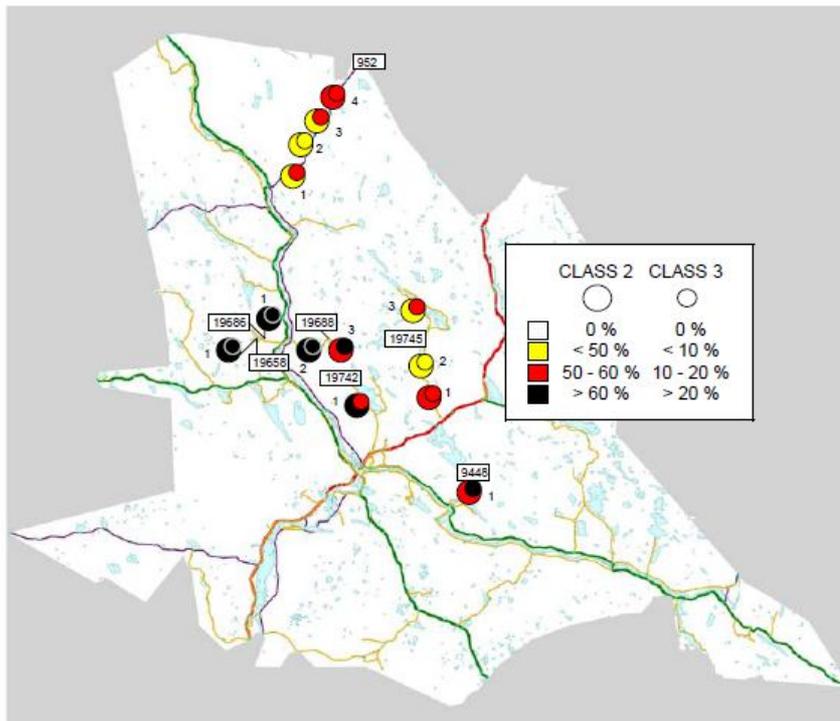
Рисунок 31 Доля участков гравийных дорог с классом состояния водоотвода 2 и 3. Кружками обозначены классы состояния водоотвода, цветом – их доля.

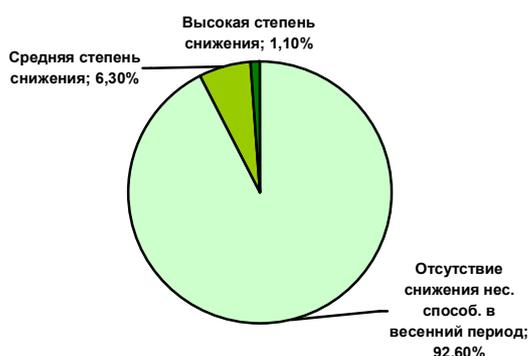
Рисунок 32 Распределение участков гравийных дорог по подверженности снижению несущей способности в период весеннего оттаивания грунтов, дорожный округ Рованиemi. Классификация соответствует применяемой в более ранних проектах ROADEX.

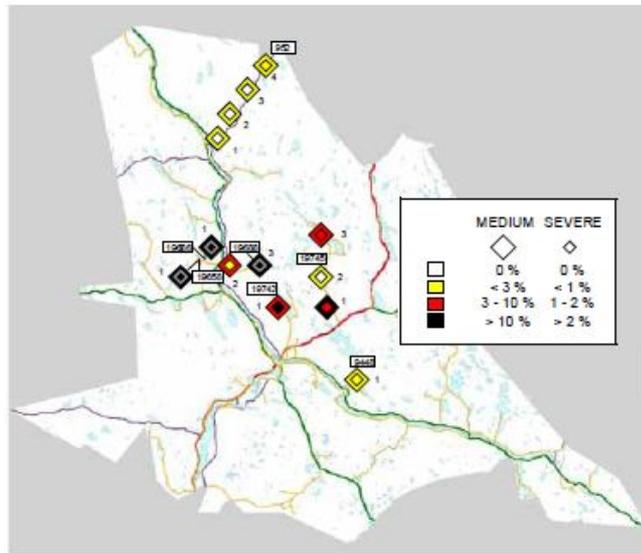
Рисунок 33 Доля участков гравийных дорог с наличием проблем снижения несущей способности в весенний период (среднее и значительное снижение несущей способности)

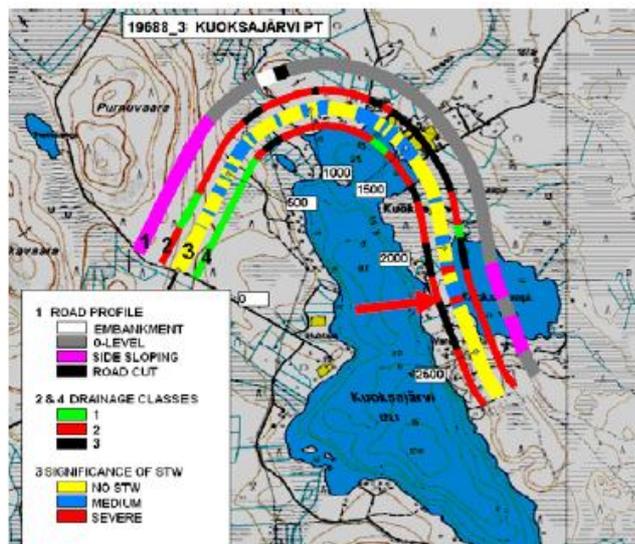
Рисунок 34 Снижение несущей способности (STW), классы состояния водоотвода и типы поперечных профилей на участке 3 а/д 19688 в Куоксяярви, Рованиemi. Красной стрелкой показан участок, где была сделана фотография (Рисунок 35)

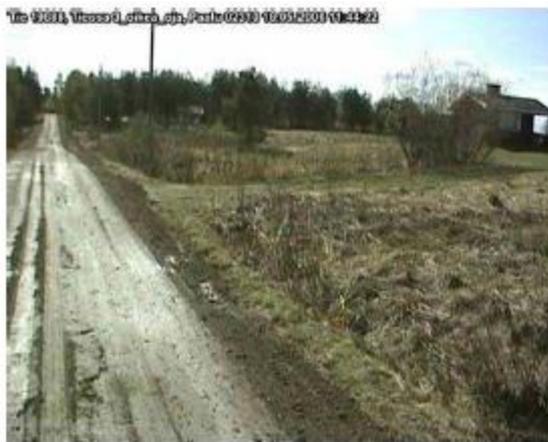
Рисунок 35 Неудовлетворительное состояние водоотвода на участке с проблемами снижения несущей способности дороги в весенний период

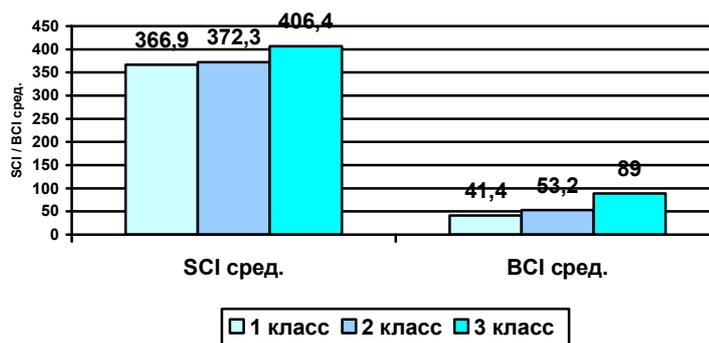
Рисунок 36 Показатели SCI and BCI для каждого класса состояния водоотвода на тестируемых участках гравийных дорог

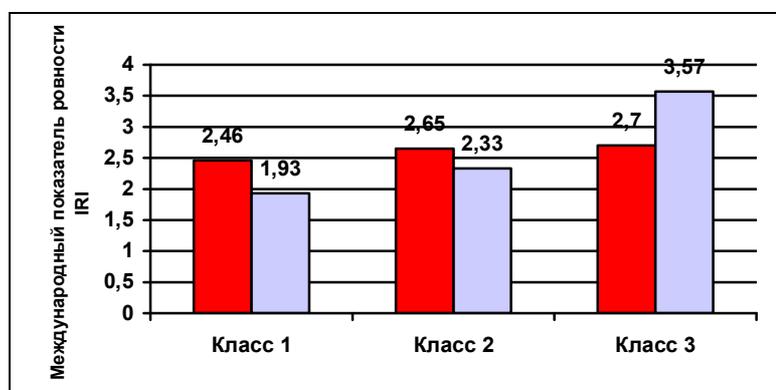
Рисунок 37 Международные показатели ровности (IRI) при разных классах состояния водоотвода на участках гравийных дорог в зимний период в сравнении с показателями IRI для дорог с твердым покрытием

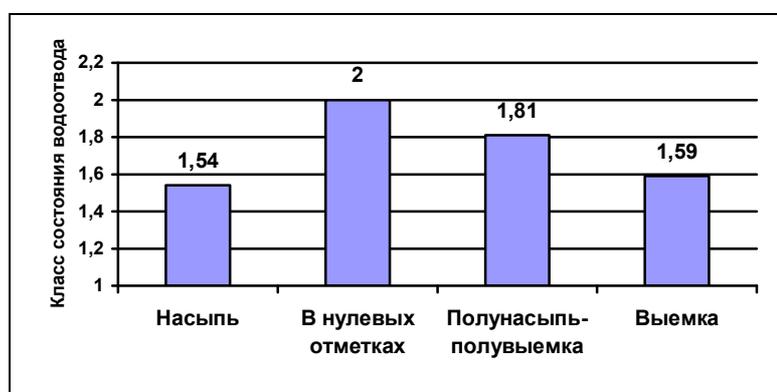
Рисунок 38 Усредненные классы состояния водоотвода для различных типов поперечных профилей

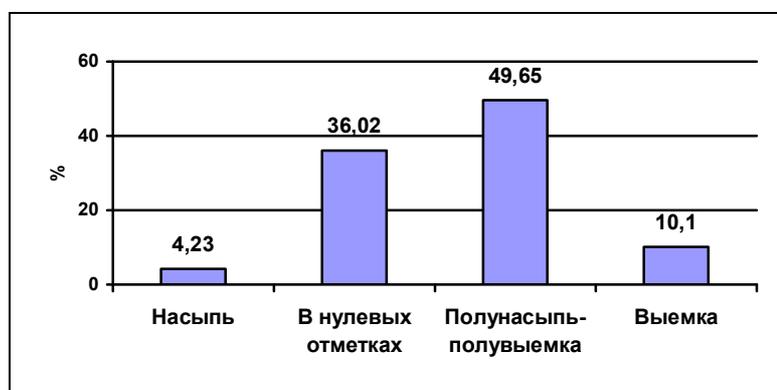
Рисунок 39 Доля каждого типа поперечных профилей на гравийных дорогах, дорожный округ Рованиеми

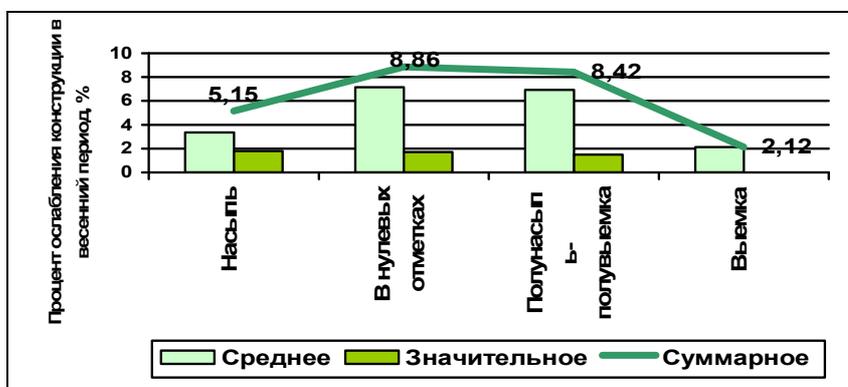
Рисунок 40 Доля участков со средним и значительным влиянием весеннего ослабления конструкций для различных типов поперечных профилей. Линией показано суммарное количество всех видов влияния.

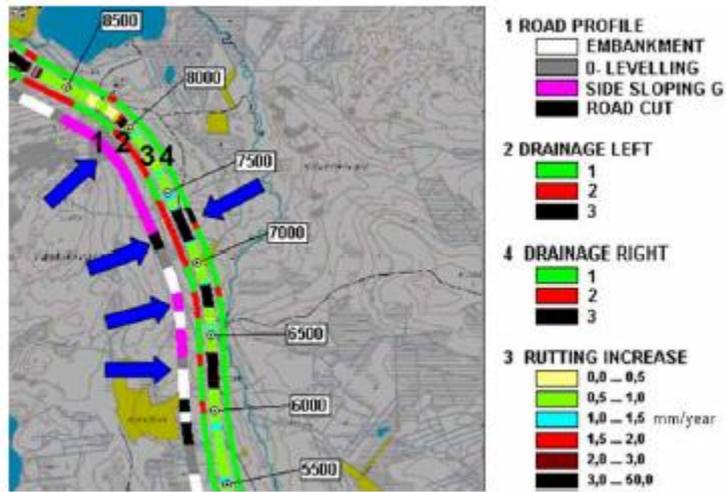
Рисунок 41 Пример выборочных критериев для особого класса содержания водоотвода, а/д 78, участок 219. В этом случае дорожные участки с показателем колеиности свыше 3 мм/год и классом состояния водоотвода не лучше класса 2 (синие стрелки) были выбраны для присвоения им особого класса содержания водоотвода

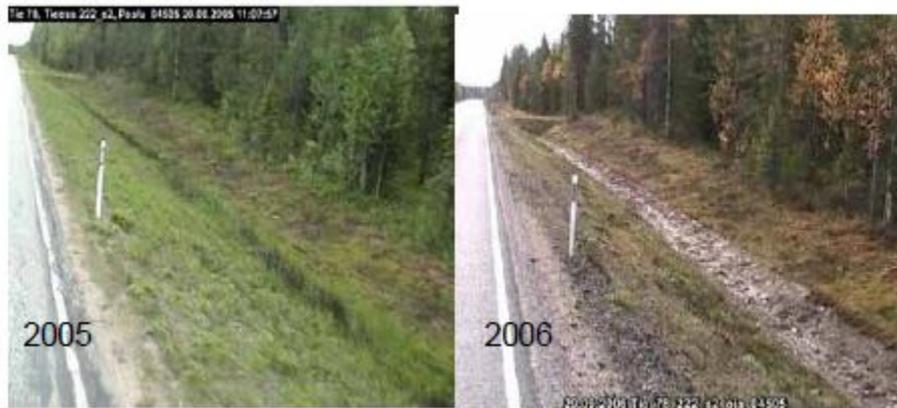
Рисунок 42 Пример участка дороги, выбранного для присвоения особого класса содержания водоотвода, а/д 78, участок 222, 4505м

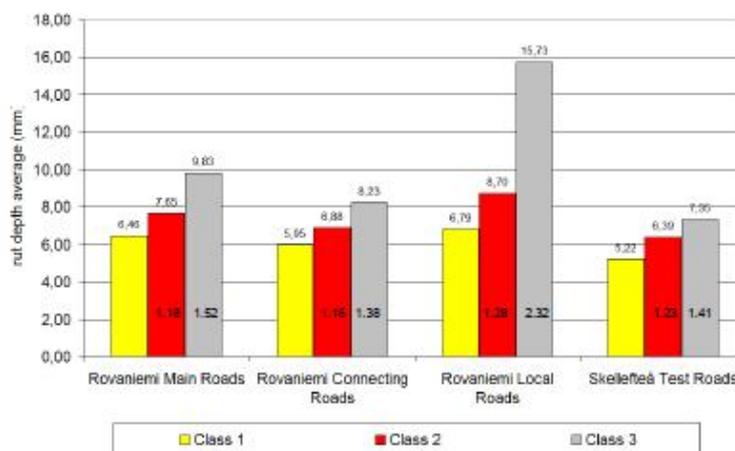
Рисунок 43 Сравнение средних глубин колеи по каждому классу дороги в Рованиеми с данными дорожного округа Шеллефтео, Швеция. Тестируемые дороги Шеллефтео относятся к тому же стандарту, что и соединяющие (региональные) трассы Финляндии

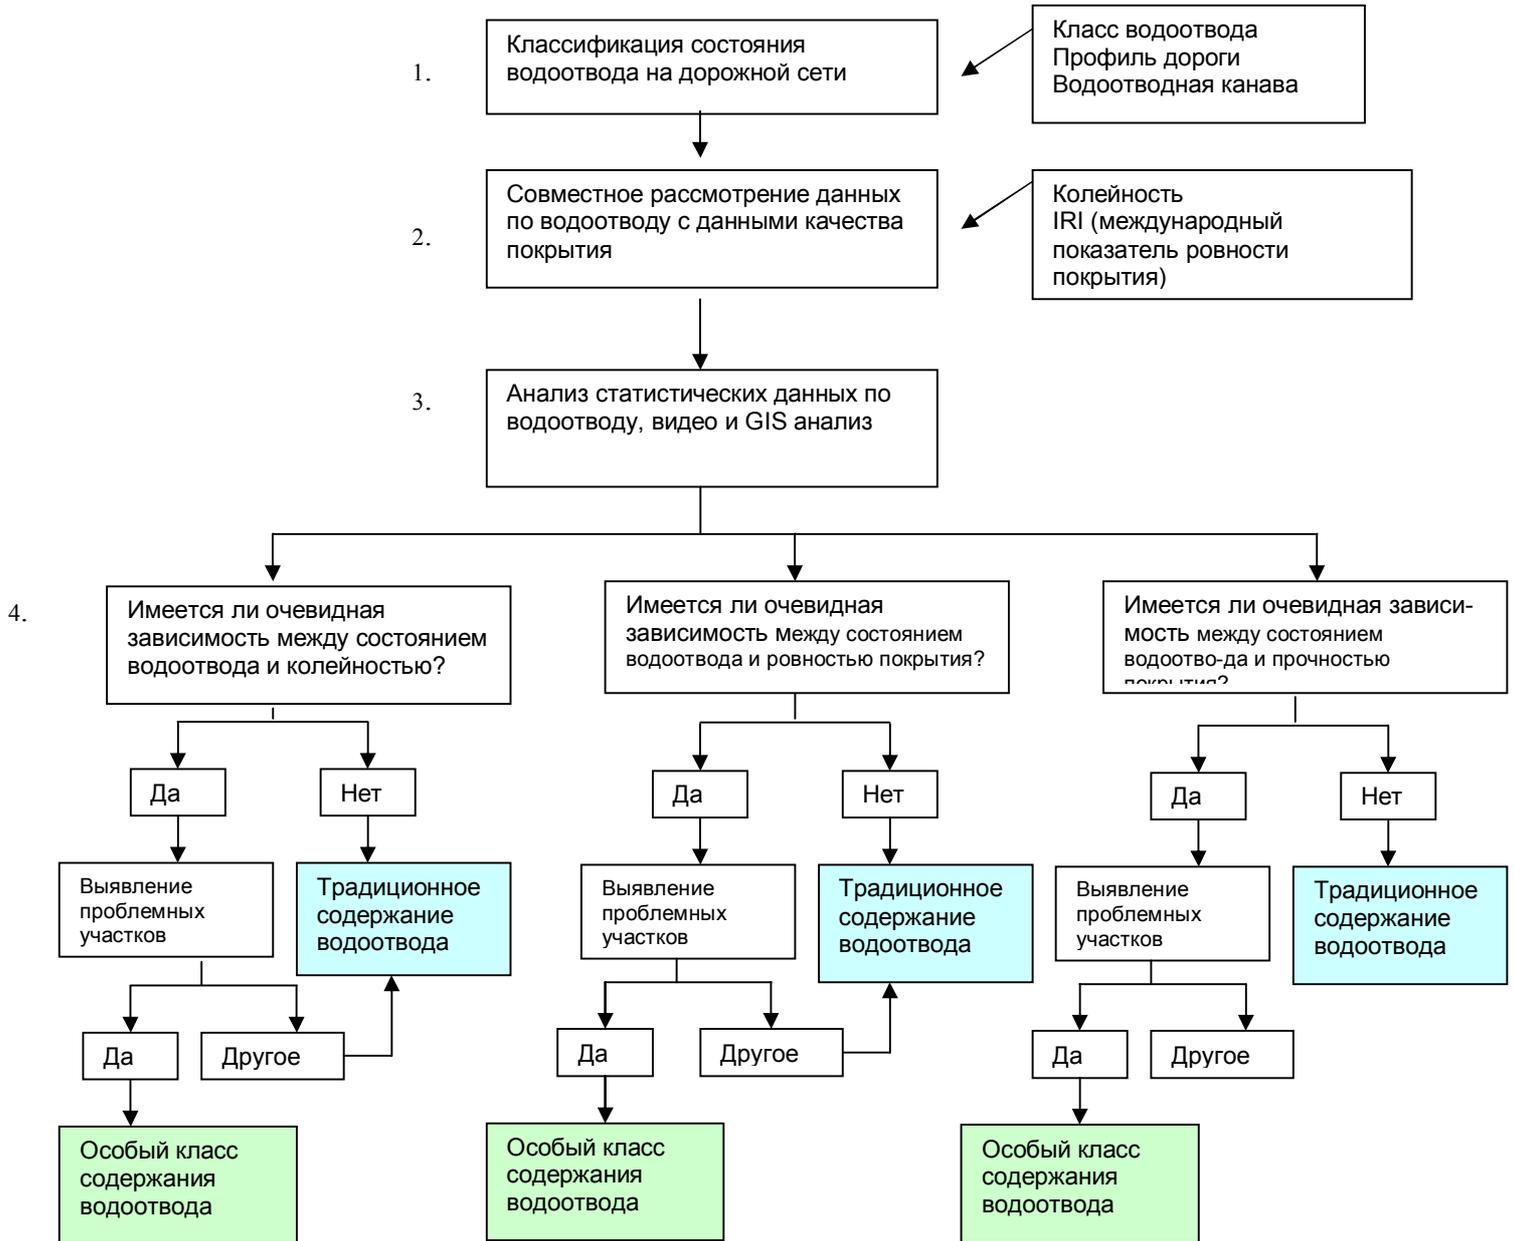
Рисунок 44 Процесс определения особых классов содержания водоотвода для контрактов по содержанию дорог с твердым типом покрытия

Несмотря на то, что на данный момент опыта применения стандартов водоотвода в контрактах по дорожному содержанию нет, уже можно сделать ряд предположений. Участки с особым классом содержания водоотвода должны всегда поддерживаться на уровне класса 1, и в случае появления дефектов, характерных для класса 2, они должны быть исправлены тем же годом. На других участках класс 3 содержания водоотвода допускается только на участках насыпей, и лишь небольшой процент класса 2 допускается для участков выемок и в верхней боковой канаве на участках, проходящих в полунасыпи-полувыемке. В целом, для дорог с твердым покрытием допускается доля участков с классом водоотвода 2 – не более 20%, классам 3 - не более 1% протяженности каждого участка.

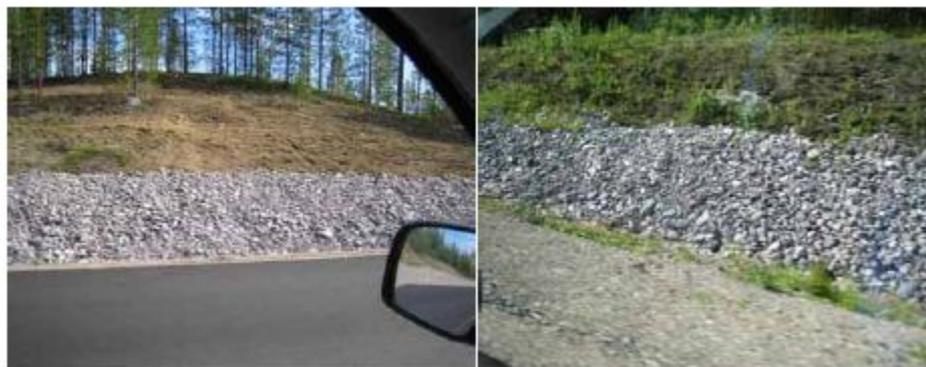
Рисунок 45 Примеры защиты откосов в целях улучшения дорожного водоотвода, Северный регион, Швеция
