УПРАВЛЕНИЕ ВОДООТВОДОМ НА ДОРОГАХ С НИЗКОЙ ИНТЕНСИВНОСТЬЮ ДВИЖЕНИЯ

Пояснительная записка – резюме

**УПРАВЛЕНИЕ ВОДООТВОДОМ НА ДОРОГАХ С НИЗКОЙ
ИНТЕНСИВНОСТЬЮ ДВИЖЕНИЯ
ПОЯСНИТЕЛЬНАЯ ЗАПИСКА - РЕЗЮМЕ**

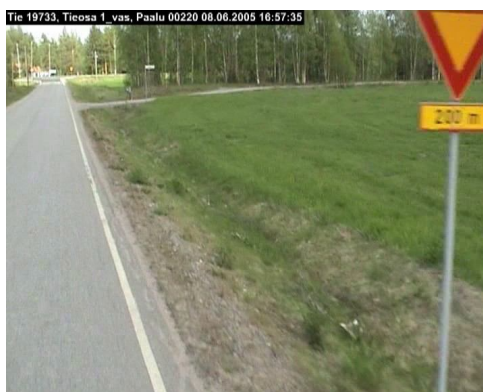
Рисунок 2.1 Пример правильного позиционирования цифровой видеокамеры: направление на боковую канаву и обочину

При съемке цифровой видеокамерой камеру следует направлять в сторону боковой канавы, как это показано на Рисунке 2.1. Двухкамерная система также может применяться в случаях, когда это необходимо: одна камера должна быть направлена непосредственно на дорогу, вторая – записывать боковую канаву и обочину. Данные GPS фиксируются одновременно со сбором цифровой видеосъемки для гарантии четкого позиционирования проблемных участков. Наблюдения на участке за состоянием водоотвода, выполняемые командой обследователей, также могут быть записаны на видео или непосредственно занесены в компьютер. В ходе таких наблюдений можно, например, давать описания и классифицировать функциональность канав, топографическое и геологическое состояние дороги, а также, в дополнение к общему состоянию водоотвода, описывать местные разрушения – поврежденные кюветы, засоренные водоотводные канавы, т.д.

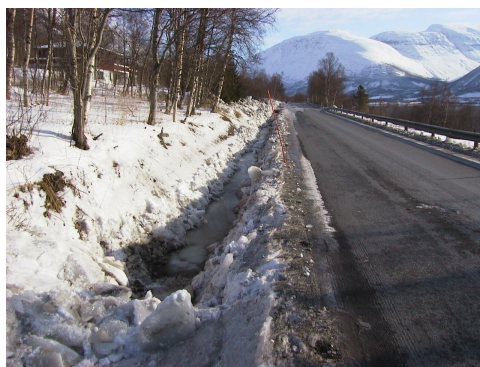
Рисунок 3.3 Очистка боковых канав от снега и льда

- в период таяния следует убирать снег из боковых канав для обеспечения отвода поверхностных вод (Рисунок 3.3)
- использование глубокого дренажа
- морозоизоляция (дорого)

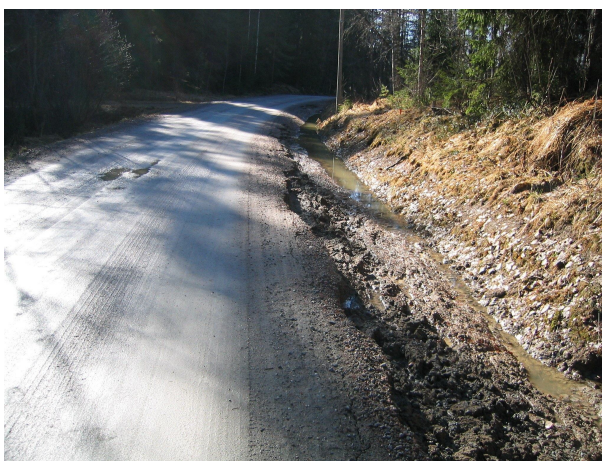
Рисунок 3.5 Обрушение обочины дороги, проложенной по заиленным участкам. Фото сделано весной после первой очистки канав.

Пропускная способность канав может уменьшиться в результате оседания грязи, растительности на их дне в течение ряда лет. Следствием этого становится повышение уровня грунтовых вод и снижение несущей способности дороги. В зонах с мелкозернистыми грунтами земляного полотна потребность в очистке канав еще больше, поскольку такие грунты склонны к эрозиям. Поддержание стабильности откосов канав – сложная задача, особенно в районах с илистыми, наносными отложениями, как это видно по Рисунку 3.5. Обрушившиеся боковые каналы необходимо очистить и/или укрепить с использованием специальных материалов.

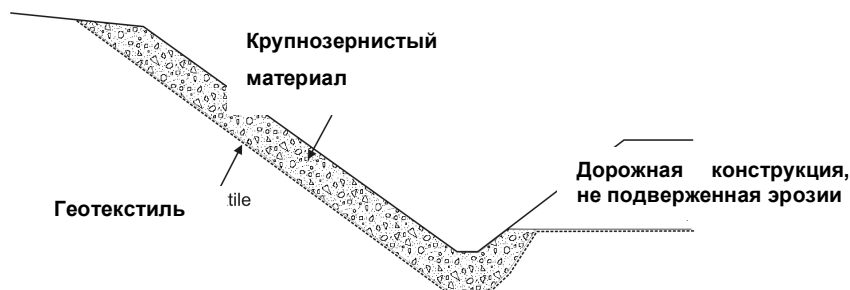
Рисунок 3.6 Защита внешнего откоса канавы

- защита от эрозии, замена материала на внешнем откосе канавы с использованием крупнозернистого материала и геотекстиля (Рисунок 3.6)
- устройство трубы в канаве (или подземная дрена)
- устройство дренажных канав, заполненных крупнозернистым материалом, упакованным в геотекстиль

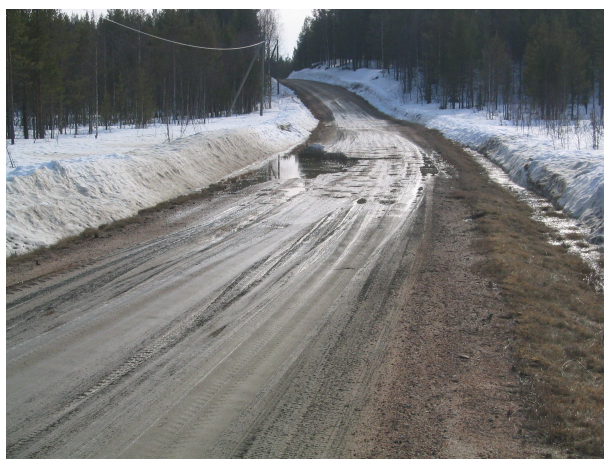
Рисунок 3.8 Проблемный водоотвод на дорогах, проходящих в низине, А/д 19778, Кемиярви, Финляндия

На участках, проходящих по низинной местности, где существующий естественный уклон недостаточен для обеспечения отвода поверхностных вод, избыточная вода просачивается в грунты земляного полотна. При замерзании грунта или после периода дождей или снегопадов эту воду отвести быстро невозможно, и она скапливается в низинах до тех пор, пока не начнет подмывать дорогу. Результат такой деятельности воды показан на Рисунке 3.8.

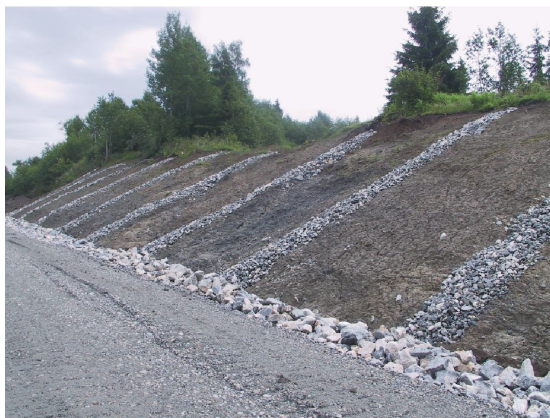
Рисунок 3.1 Пример укрепления откоса в дорожной выемке

- обратные дренажные канавы над верхней обочиной со стороны внешнего откоса для контроля стекания поверхностных вод и снижения уровня грунтовых вод
- посадка растений (для укрепления откосов)
- укрепление откоса крупнозернистым гравием или щебнем (Рисунок 3.10)
- Применение геотекстиля между грунтом и крупнозернистым материалом откоса.

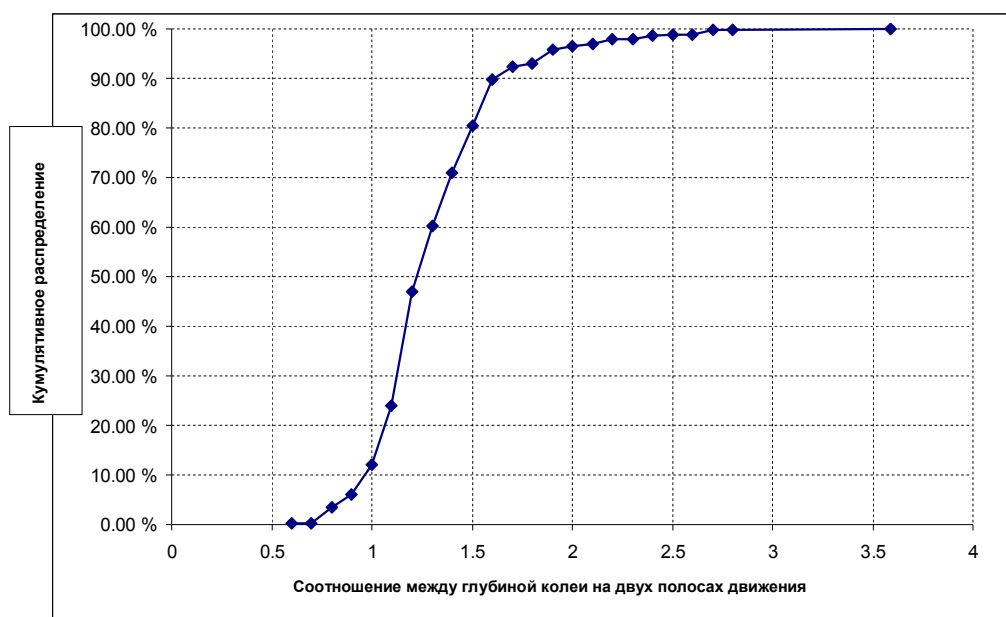
Рисунок 4.2 Кумулятивное распределение соотношения глубины колеи на плохо и хорошо дренируемых полосах дороги

В рамках анализа состояния водоотвода Roadex II была определена зависимость между глубиной колеи на стороне полувыемки (плохо дренируемая сторона) и полунасыпи (хорошо дренируемая сторона). Аналогичная зависимость определялась и для показателя ровности покрытия. На Рисунке 4.2 представлено кумулятивное распределение соотношения глубины колеи (плохо дренируемая/дренируемая полоса) для км184 рассматриваемой дороги. Согласно диаграмме только на 12% оцениваемой сети глубина колеи была больше на стороне полунасыпи (соотношение менее 1). На 19.5% оцениваемой сети соотношение глубин колеи составляло более 1.5, что означает, что глубина колеи на плохо дренируемой стороне в 1.5 раза больше, чем на той, где водоотвод хорошо обеспечен. На остальных 68.5% сети соотношение глубин колеи было между 1.0 и 1.5. Магнитуда соотношений показателей ровности для двух полос отличалась от той, что была получена для глубин колеи, однако очевидным стал тот факт, что показатели ровности были хуже на той полосе, отвод воды с которой обеспечивался хуже.

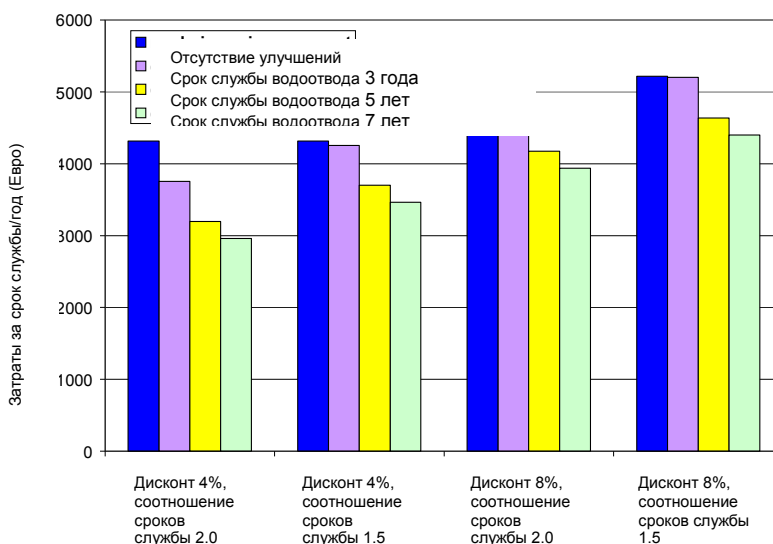
Рисунок 5.1 Пример результатов анализа затрат за срок службы, демонстрирующий выгоды от улучшения состояния водоотвода. Результаты приведены для двух соотношений сроков службы - 2.0 (увеличение с 10 до 20 лет) и 1.5 (с 10 до 15 лет) при использовании разных коэффициентов дисконтирования (4% и 8%).

Рисунок 5.1 показывает, что в случае, если меры по улучшению/содержанию системы водоотвода удвоят срок службы (с 10 до 20 лет), то выполнение мер по содержанию раз в два года все еще будет экономически эффективным даже при коэффициенте

дисконтирования 8% (используется в Норвегии). Если срок службы будет увеличен только на 50% (с 10 до 15 лет) и коэффициент дисконтирования составит 4% (используется в Финляндии), то меры по содержанию водоотвода будут окупаться при частоте раз в три года. Обычно нет необходимости выполнять работы по совершенствованию системы дорожного водоотвода столь часто.
