## **Проект НИОКР**

Разработка программы мероприятий по безопасности движения на участках концентрации ДТП на дорогах общего пользования Архангельской области

## **Технический отчет 5**

Выявление участков концентрации ДТП, их анализ и направления для проведения мероприятий по снижению аварийности

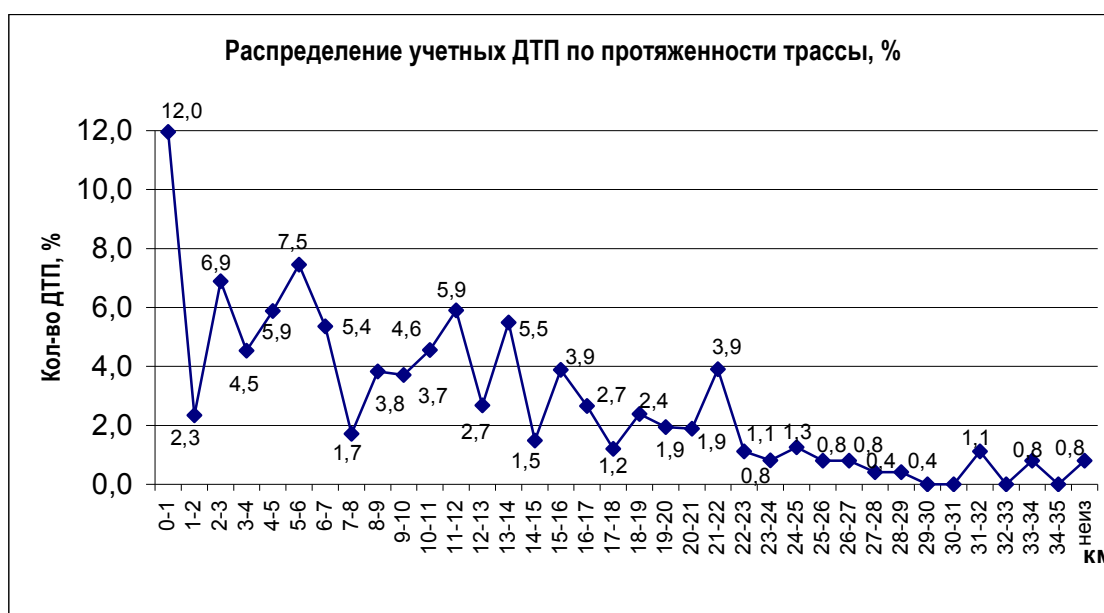
**Диаграмма 1**

**Диаграмма 1**, построенная на основании данных учетных ДТП за пятилетний период, показывает, что:

- Каждое восьмое ДТП происходит на первом километре дороги.
- Наиболее аварийным является участок от развилки до км 3.
- Следующим аварийно-опасным участком дороги является участок между км 5 и км 6 в районе поселка «Зеленец».
- Примерно одинаковое количество ДТП (5,9 и 5,5%) регистрируется на участках км 10 – км 12 (Цигломень) и км 13 – км 14 (перегон, комбинация кривой в плане и горизонтального участка в профиле).
- По 4% ДТП ежегодно фиксируется на км 15 – км 16 (в районе поселка «Лайский Док») и на км 21 – км 22 (зона автобусной остановки).

Топографическая локализация ДТП на протяжении трассы а/д «Подъезд к г.Северодвинску» выполнена с использованием данных ГИБДД о количестве учетных ДТП, произошедших за пятилетний период (1999–2003гг.) и привязанных к километражу рассматриваемой дороги (см. **Диаграмму 1**).

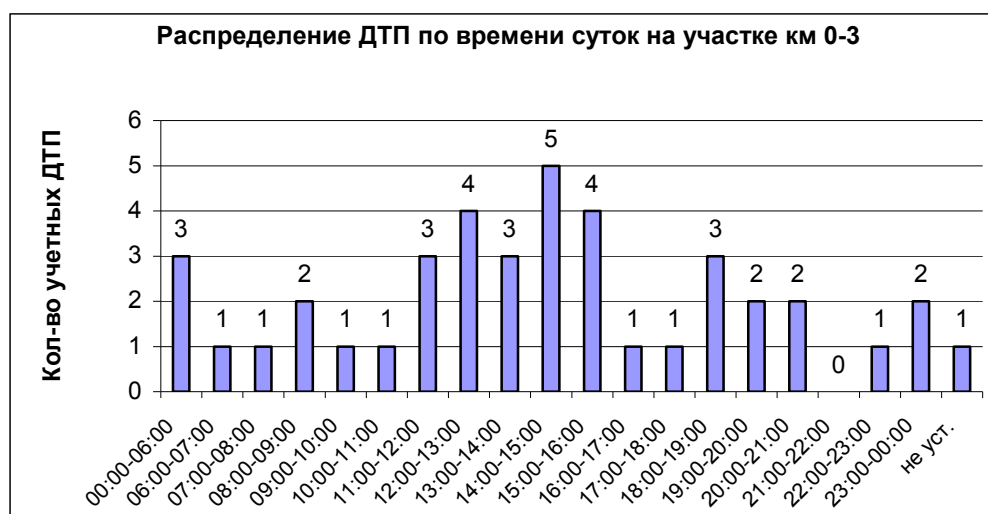
**Диаграмма 3** показывает следующее:

- Наибольшим риском ДТП характеризуется период суток между 11.00 и 16.00 с максимумом риска в период 14.00–15.00;
- Наезды на пешеходов чаще происходят днем;
- Вероятность столкновений и опрокидываний ТС также выше в дневные часы.

1. Учетные ДТП на рассматриваемом участке происходят чаще всего зимой в дневное время (см. **Диаграммы 2 и 3**);
2. Пик аварийности приходится на сентябрь-октябрь;
3. Наиболее частые ДТП - наезды на пешеходов и столкновения ТС;
4. Значительное количество учетных ДТП зарегистрировано в мае;
5. В четверти случаев сопутствующим внешним фактором является гололед;
6. Более трети учетных ДТП произошло в темное время суток при отсутствии искусственного освещения;
7. Треть ДТП произошла в результате ошибки водителей при выборе скорости, несоответствующей конкретным дорожным условиям;
8. Четверть случаев сопровождалась выездом на полосу встречного движения.

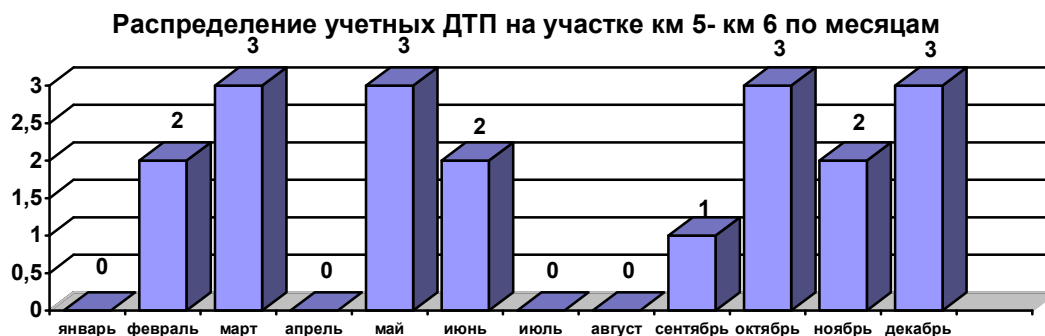
**Диаграмма 4**

1. Наиболее часто учетные ДТП на участке происходят в зимнее время во второй половине дня (см. **Диаграммы 4 и 5**);
2. Пик аварийности на участке приходится на март, октябрь, декабрь (по 3 случая);

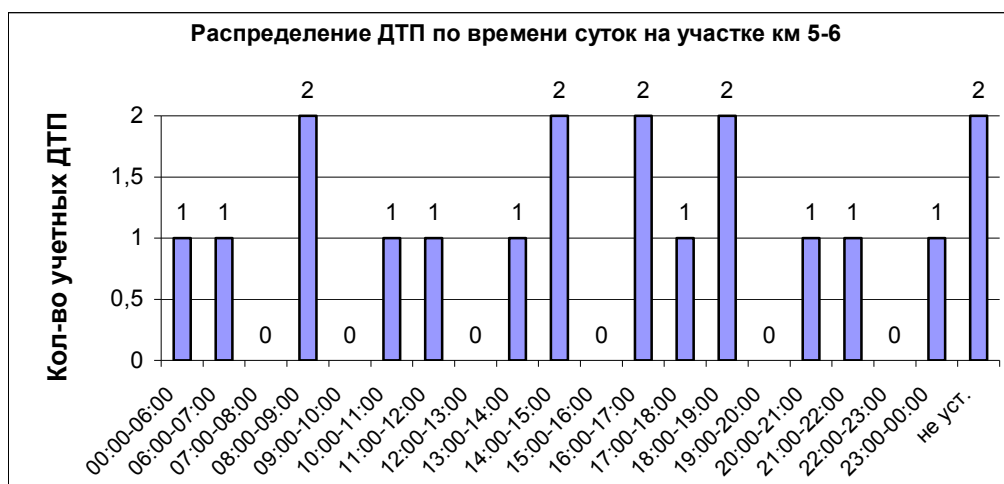
**Диаграмма 5** показывает следующее:

- Наиболее опасной с точки зрения дорожной аварийности является вторая половина дня, в частности периоды 14.00-15.00 и 16.00-19.00;
- Практически все наезды на пешеходов на данном участке совершаются вечером;
- Опрокидывания ТС наблюдаются в разное время суток;
- Вероятность столкновения повышается утром и в период 13.30-15.00.

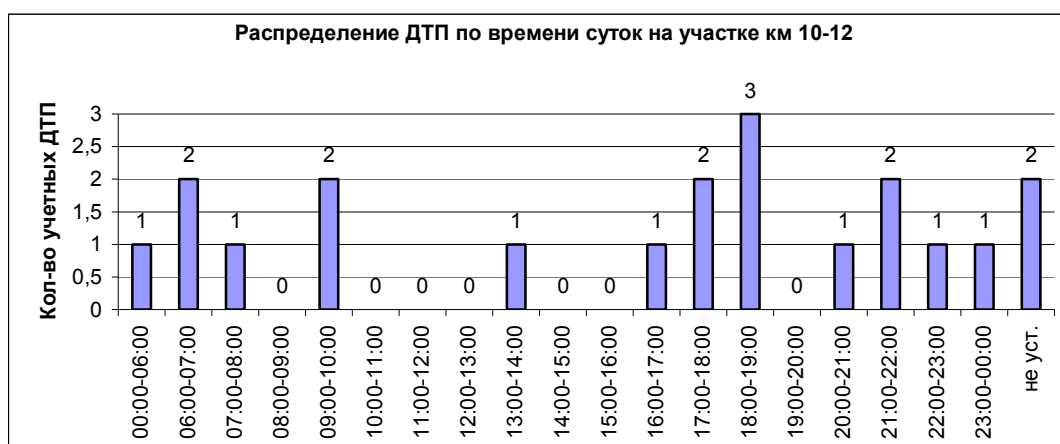
**Диаграмма 7** показывает следующее:

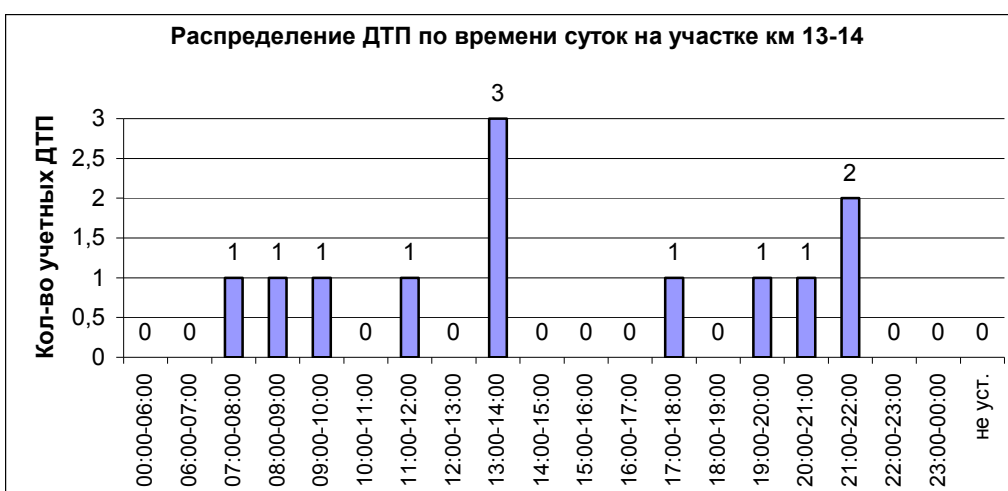
**Диаграмма 9**

Диаграмма 9 показывает следующее:

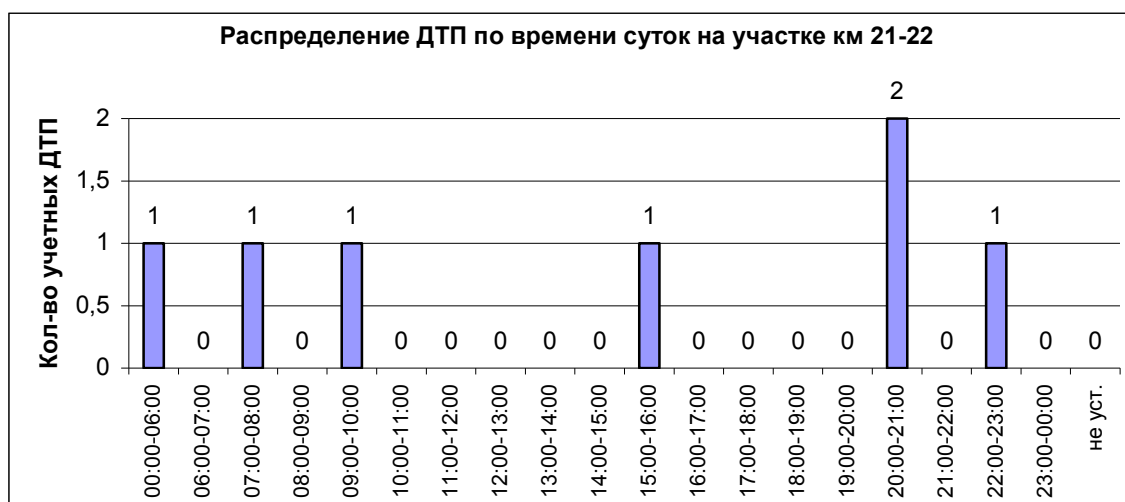
**Диаграмма 11**

По данным **Диаграммы 11** наибольший риск ДТП характерен:

- Наезды на пешеходов в основном связаны с нарушением последними ПДД.
- Примерно треть ДТП происходит в утренние часы и в вечернее время (см. **Диаграмму 11**).
