# Оценка влияния тяжелых грузовых автоперевозок на дорожные конструкции

Изучение в Финляндии  
(а/д HW4, Баренц регион, Финляндия)

Тимо Сааренкетто, Томи Херронен, Аннеле Матинтупа,  
Петри Варин, Анне Пелтониemi-Тайвалкоски

2011

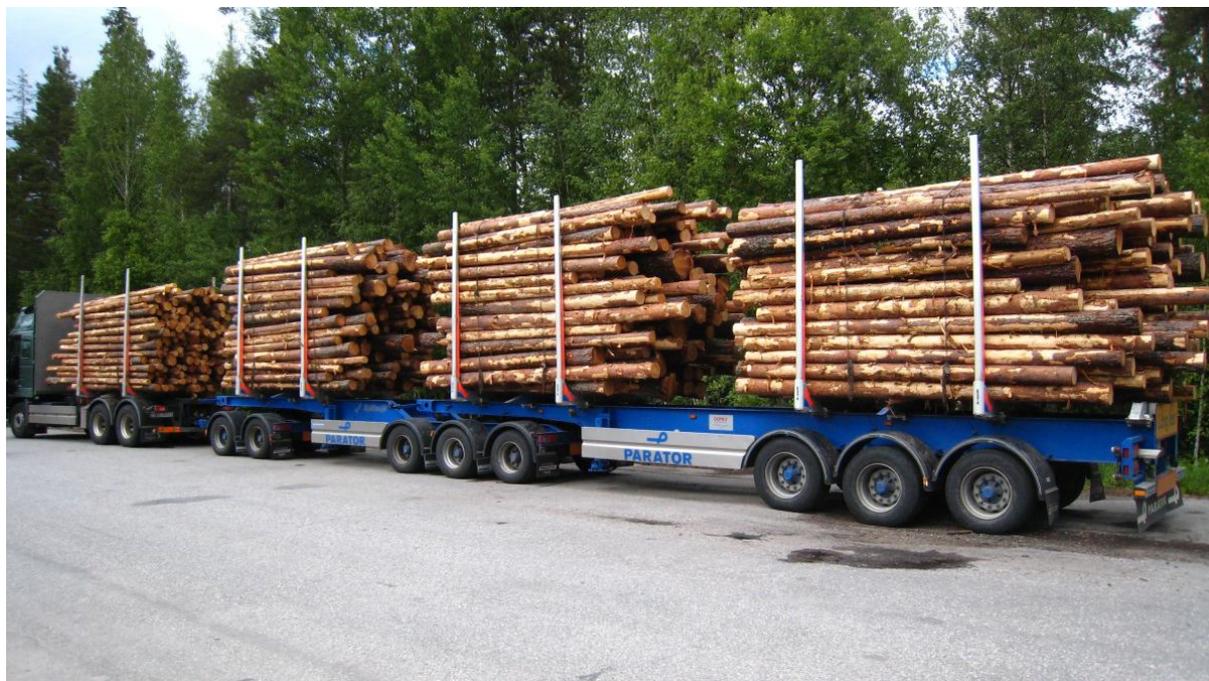
*Рисунок 1. Грузовой 90-тонный автопоезд длиной 30,5м на испытаниях в рамках проекта “En Trave Till” (еще один прицеп) в Северной Швеции.*

Общей для всех автодорожных сетей Баренц региона характеристикой является значительная протяженность расстояний перевозки, что увеличивает транспортную составляющую в себестоимости продукции. Конкурентоспособность лесной и горной отраслей особенно зависит от транспортных затрат. Одной из альтернатив по снижению транспортной составляющей, а также выбросов, является смещение в сторону более тяжелых/длинных автопоездов для доставки сырья к местам производства продукции и далее на рынки сбыта. Результаты различных пилотных исследований влияния повышения тяжести автоперевозок показывают, что удвоение чистого веса грузового автомобиля позволяет снизить транспортные затраты на 25 – 30%. Одним из примеров такого проекта, реализуемого в настоящее время, является шведский проект ЕТТ (En Trave Till – еще один прицеп), в рамках которого древесина перевозится по специальным главным автодорожным маршрутам при помощи автопоезда (грузовой автомобиль + 2 прицепа) длиной 30,5 м и грузоподъемностью 90т (Рисунок 1).

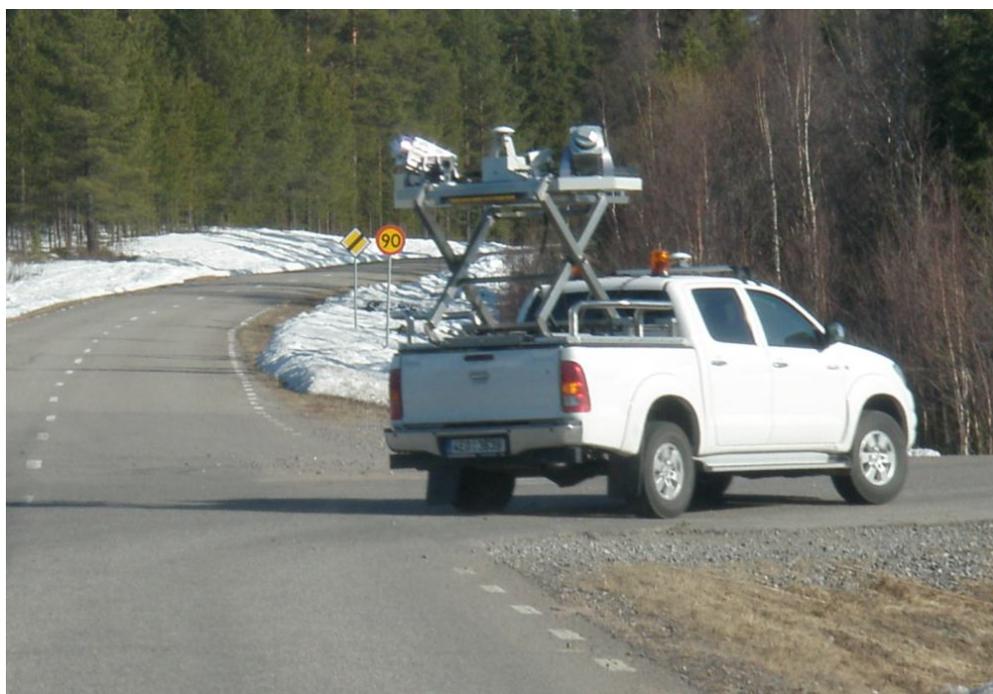
Рисунок 3. Транспортное средство, оснащенное мобильным лазерным сканером GEOVAP Quantum 3D, апрель 2011г.

Обследование методом мобильного лазерного сканирования было проведено на участке а/д 505 компанией GEOVAP Ltd., Чешская Республика, при помощи технологии Quantum 3D. Данное оборудование позволяет получить точные данные «Облака точек» в отношении поверхности дороги и ее окружения для последующего использования при анализе дорожной геометрии, поперечного профиля, водоотвода, морозного пучения. Поскольку одной из целей изучения было измерение морозного пучения дорожной одежды в целом, участок 505 был обследован дважды: сначала в апреле, когда еще стояли морозы и дорожное покрытие было свободно от льда (Рисунок 3), а затем в начале июня после того, как значительная часть конструкции оттаяла, а растительность еще пока не мешает проведений измерений. После этого была определена разница между координатами  $z$  (высотными отметками), полученными по результатам двух этих обследований. Разница в отметках и есть величина морозного пучения. Данные лазерного сканирования Quantum 3D также применялись для построения точного профиля поверхности дороги.

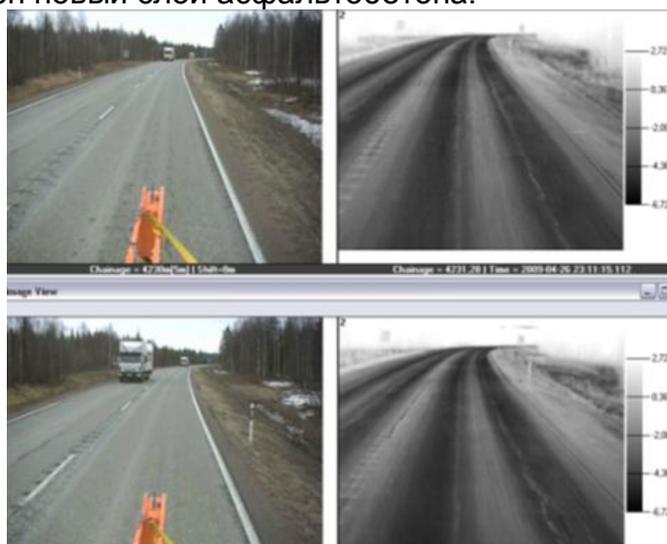
*Рисунок 5. Цифровые фотографии и изображения с термальной камеры на участке 505 а/д HW 4, весна 2009г. Данные термальной камеры свидетельствуют о наличии проникающих трещин в покрытии. Более холодные зоны по обеим колеям свидетельствуют о выжимании воды через трещины в покрытии.*

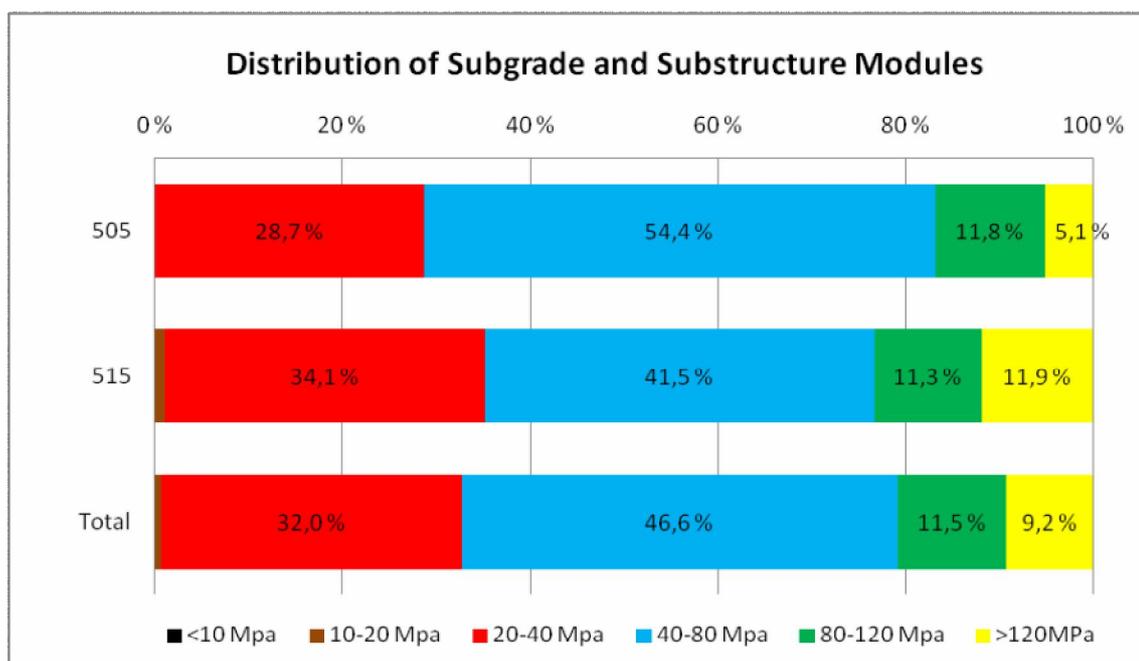
протяженности участка 505 и 11,9% участка 515 имели модуль упругости свыше 120МПа.

Рисунок 6. Распределение модулей упругости земляного полотна на пилотных участках дороги.

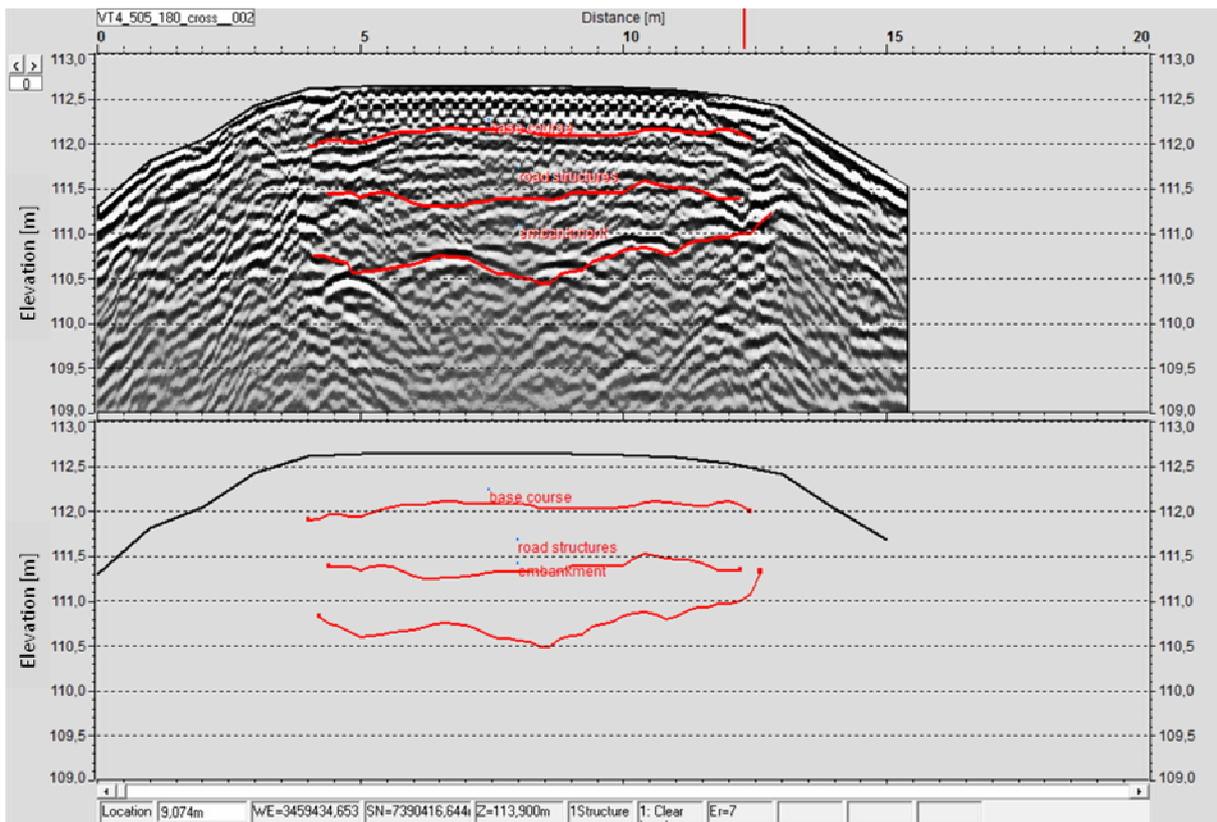
Рисунок 7. Георадарограмма с антенны 400МГц и ее расшифровка, 180м

Поперечные профили большинства участков были обследованы при помощи георадаров. На участке 505 георадарами были обследованы 14 поперечных профилей, на участке 515 – 15 поперечных профилей. Примеры поперечных профилей участка 505 на радарограмме приведены на Рисунках 7, 8 и 9. В целом, все поперечные профили характеризуются однородностью структур в верхней части дорожной одежды. Тем не менее, старая дорожная конструкция имела следы колеиности 2 степени. Наличие сравнительно большого количества стальных сеток свидетельствует о наличии проблем, связанных с морозным пучением.

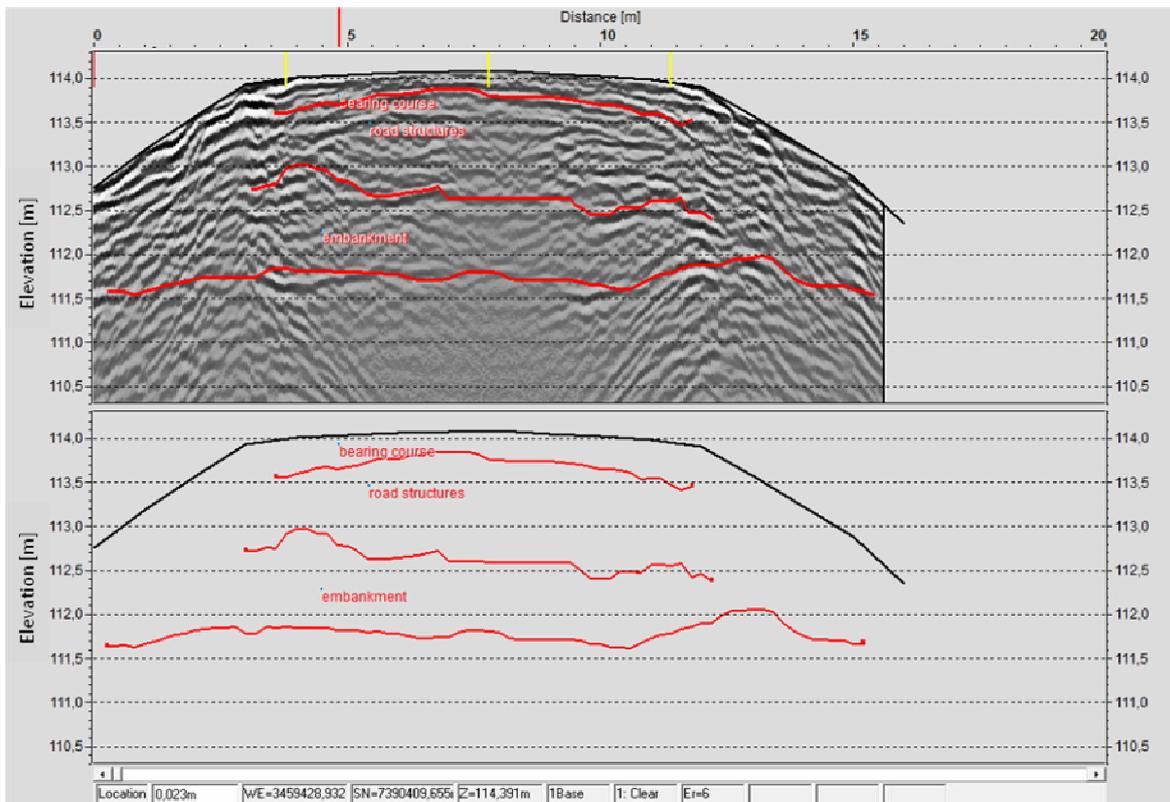
Рисунок 8. Георадарограмма с антенны 400МГц и ее расшифровка, 2540м.

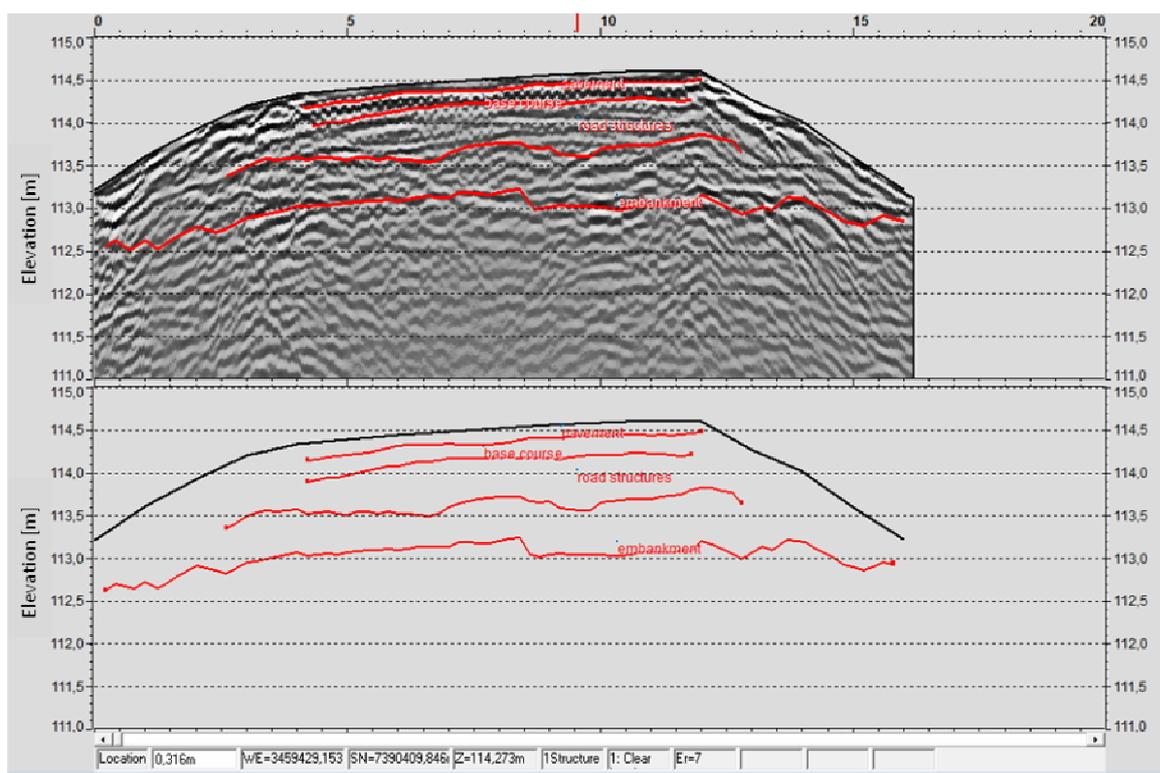
Рисунок 9. Георадарограмма с антенны 400МГц и ее расшифровка, 3770м.

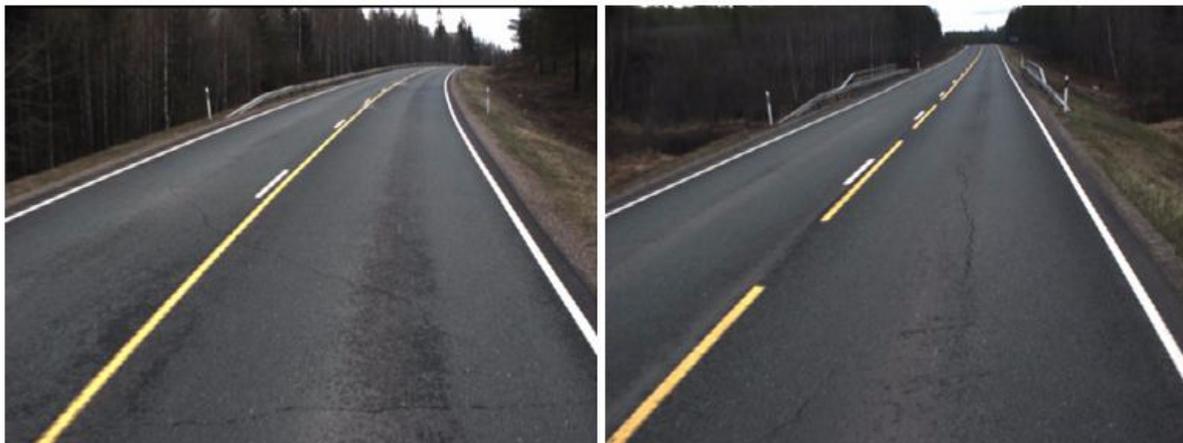
Как уже упоминалось ранее, в 2010г. На участке 505 было уложен новый слой покрытия, т.е. на момент проведения анализа возраст покрытия составлял год. Несмотря на это практически на всем протяжении участка были обнаружены новые узкие, главным образом вызванные воздействием морозного пучения, трещины (Рисунок 10). В конце участка были обнаружены одиночные продольные трещины (Рисунок 10).

*Рисунок 10. Участок 505, направление 1: Фото слева: 350 м. Поперечные трещины, вызванные дифференциальным морозным пучением, на участке косогора. Фото справа: 3200 м. Вызванная воздействием мороза продольная трещина перед мостом.*

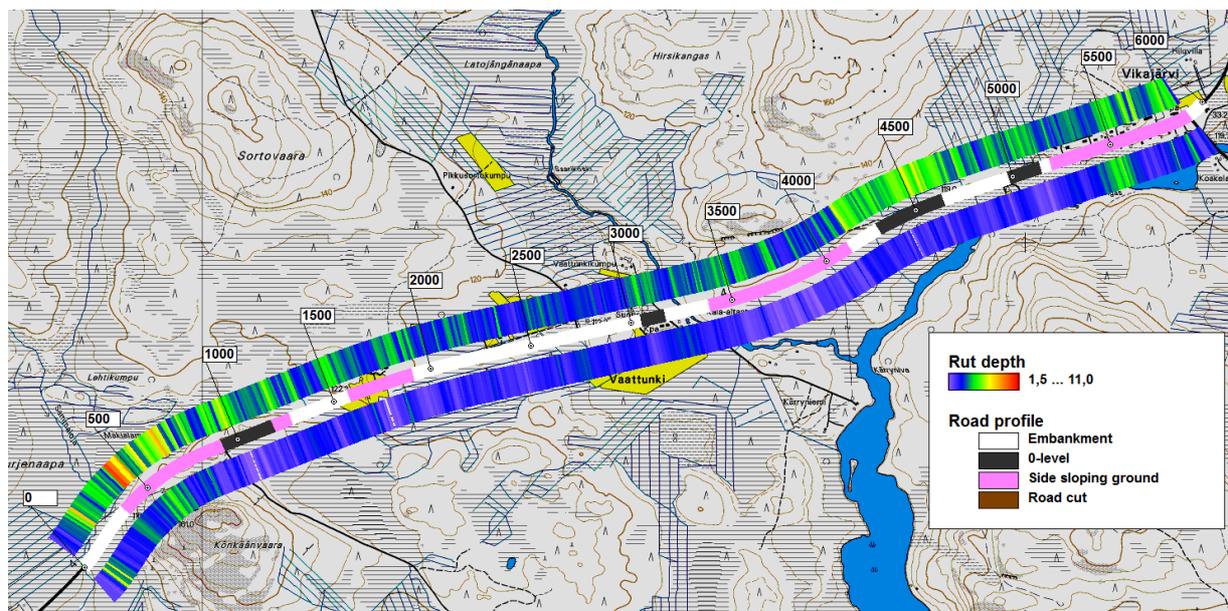
На Рисунке 11 приведены данные по глубине колеи, измеренные летом 2011г. В двух направлениях на участке 505. Максимальная глубина колеи составила менее 10мм на правой полосе и 10,2 мм на левой полосе. Средняя глубина правой колеи составила 2,9 мм, левой – 4.3мм. Значительная разница по направлениям может быть объяснена различиями в интенсивности движения тяжелого грузового транспорта. Незначительное увеличение имеет место в начале и в конце участка. На левой полосе имеется несколько участков с глубиной колеи 5-10мм. На правой полосе глубина колеи менее 5 мм. В начале и конце участка, на участках косогора и в насыпи имеется пара коротких участков с глубиной колеи 5 – 10 мм.

Рисунок 11. Глубина колеи на правой полосе (направление 1, справа) и на левой полосе (направление 2, слева) на участке 505. В центре указан дорожный профиль.

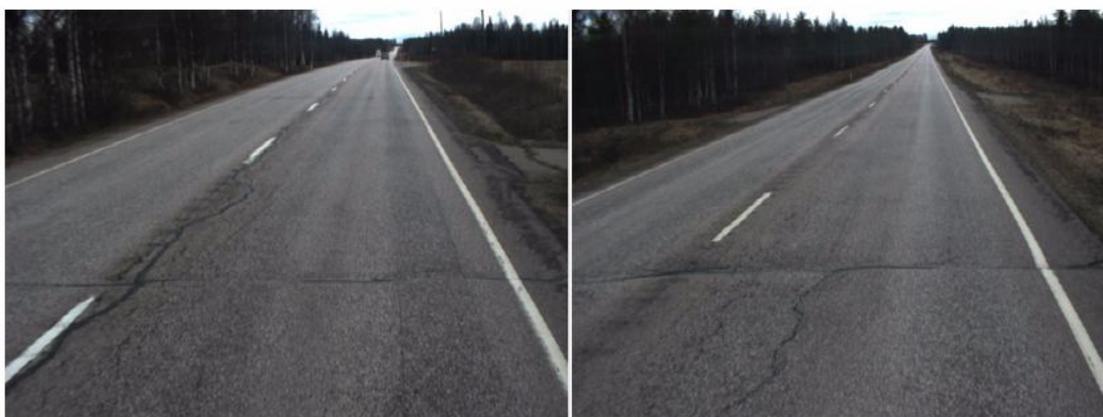
Количество повреждений покрытия на участке 515 больше, чем на участке 505. Виды выявленных повреждений, в основном, - сетка крокодиловых трещин, поперечны и продольные трещины (Таблица 2, Рисунки 12 и 13). Наиболее поврежденными участками являются 1000 – 2500м, 3000 - 5000 м и от столба 6000м до конца рассматриваемого участка (Рисунок 13).

Рисунок 12. Участок 515, направление 1: фото слева: 4000 м. Продольные, поперечные трещины и сетка крокодиловых трещин. Фото справа: 4460 м. Продольные, поперечные трещины и сетка крокодиловых трещин.

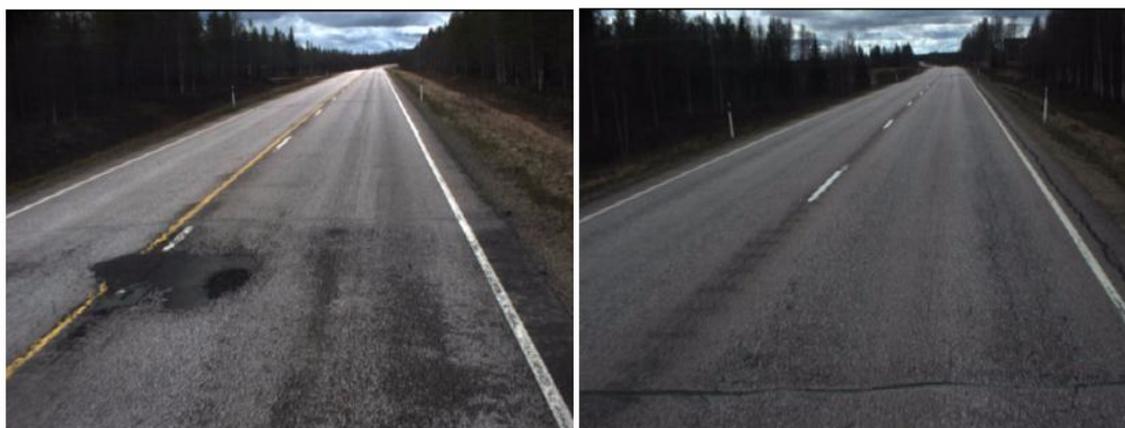
Рисунок 13. Участок 515, направление 2: Фото слева: 7000 м. Пятч (заделанная выбоина) посередине проезжей части. Фото справа: 4360 м. Поперечная трещина и разрушение левой кромки.

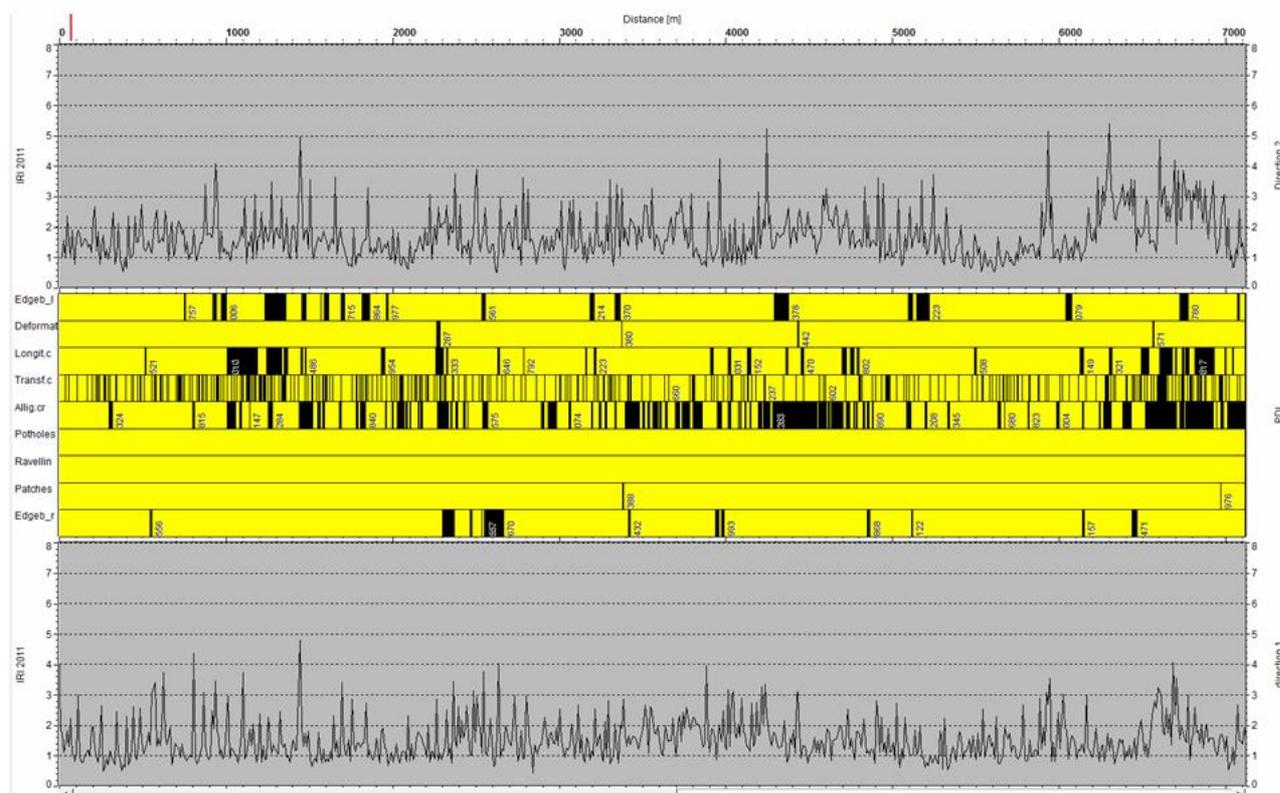
Исторические данные ровности (IRI, 10 м) по правой колее показывают, что в период 2008-2011гг. какого-либо ухудшения показателей не наблюдалось. Показатели ровности на правой полосе, в основном, меньше 3. Летом 2011г. Показатели ровности (IRI, 10м) также измерялись и на левой полосе. Ониб как правило, составляли менее 4 мм, однако имели место и пики выше этого показателя. В конце участка (5900 – 7120 м), показатели ровности IRI несколько возросли на левой полосе (Рисунок 14). На этом же участке было обнаружено самое количество продольных трещин, указывающих на то, что проблемы ровности связаны с воздействием морозного пучения.

Рисунок 14. Показатели ровности (IRI, 10м) минимальны на правой полосе и максимальны на левой. В середине показаны данные инвентаризации покрытия.

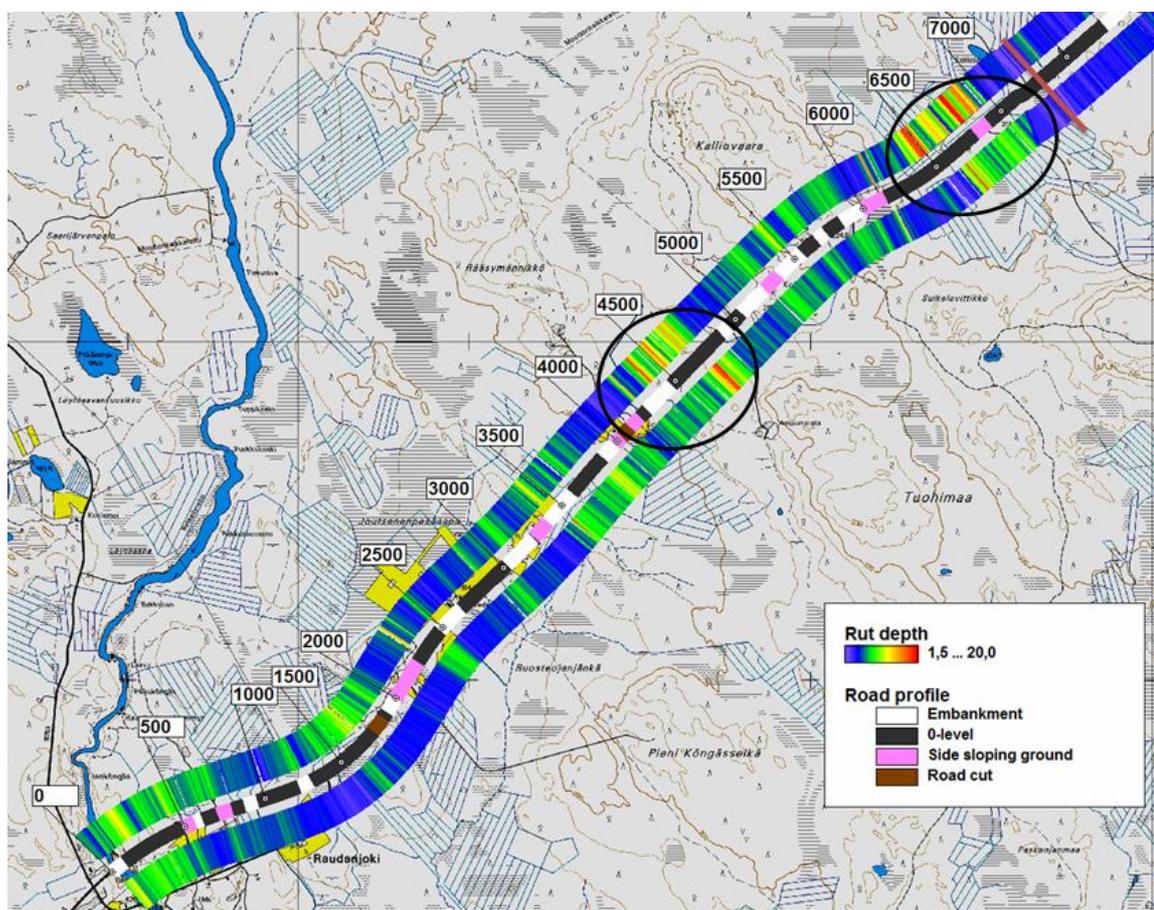
На правой полосе увеличение показателей колеиности было определено, исходя из максимальных показателей 2008-2011гг. Увеличение на всем протяжении участка составило менее 1мм. Только в середине участка, где глубина колеи была максимальна, ухудшение этого показателя составило более 1 мм. Это свидетельствует о том, что на данном участке дороги отсутствуют серьезные остаточные деформации. В целом, похоже, что рост показателей колеиности на участке 515 стабилизировался.

Рисунок 15. Глубина колеи на правой полосе (направление 1, справа) и левой полосе (направление 2, слева) на участке 515. В середине показан тип поперечного профиля дороги (насыпь -в нулевых отметках –косогор -выемка). Зоны с худшими показателями обведены кружком. Аварийный аэродром начинается в месте, обозначенном красной линией.

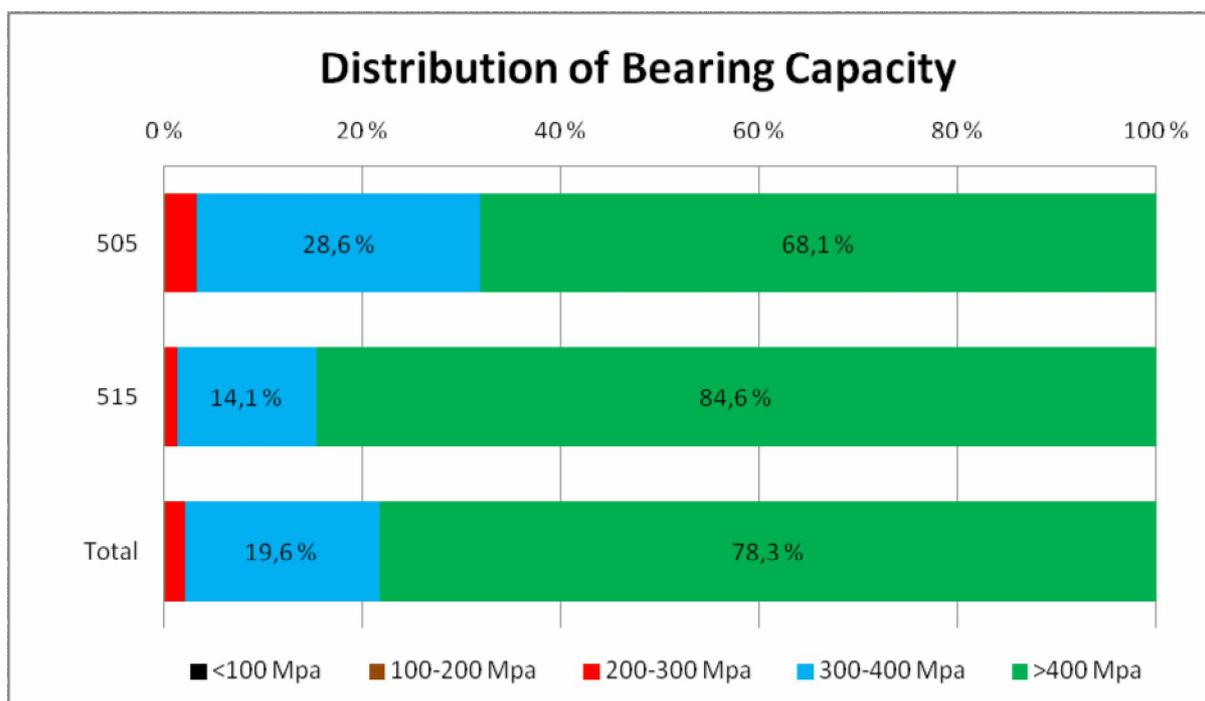
Несущая способность по Одemarkу определялась по методу Одemark ROADEX. Показатели несущей способности на обоих участках были достаточно высокие. Значительная часть показателей была выше 400 МПа: 68,1% на участке 505 и 84,6% - на участке 515. Ослабленной зоной на участке 505 являлся участок 4000-5700м, где несущая способность составила 300 – 400 МПа. Минимальные показатели несущей способности на участке 505 (200-300МПа) были зафиксированы на участке 900-1100м. На участке 515 было выявлено лишь несколько коротких зон с несущей способностью 200-300 МПа, в основном же она составляла свыше 400 МПа. Распределение участков по показателям несущей способности представлено на Рисунке 16 и детальными картах в Приложении 2.

Рисунок 16. Распределение несущей способности на пилотных участках.

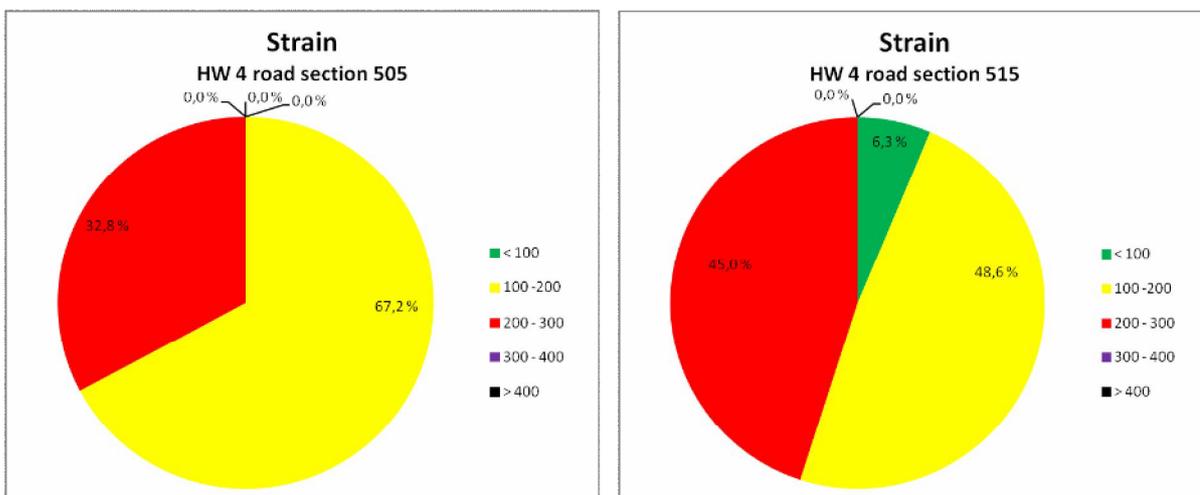
Рисунок 17. Распределение показателей усилий на пилотных участках

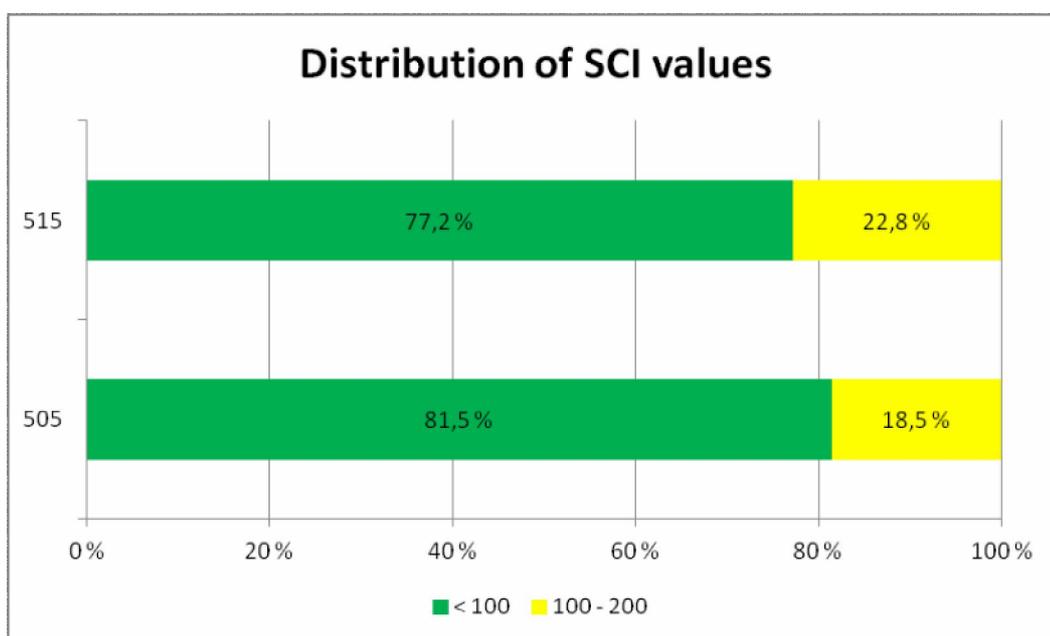
Также в рамках данного анализа влияний и рисков были определены усилия и напряжения в покрытии. Рассчитанные для нижележащих под слоями связных материалов слоев, они использовались в качестве индикатора риска колейности 1 степени. Деформации на обоих пилотных участках низкие, что свидетельствует о том, что риск колейности 1 степени минимален. 67,2% показателей напряжений на участке 505 и 54,9 % на участке 515 составляют менее 200. Распределение показателей приводится на Рисунке 17 и детальными картах в Приложении 3. Еще одним индикатором наличия колейности 1 степени является показатель SCI (индекс кривизны покрытия), который согласно расчетом также минимален. Распределение показателей усилий на обоих пилотных участках приведено на Рисунке 18.

Рисунок 18. Распределение величин SCI (индекс кривизны покрытия) на обоих пилотных участках.

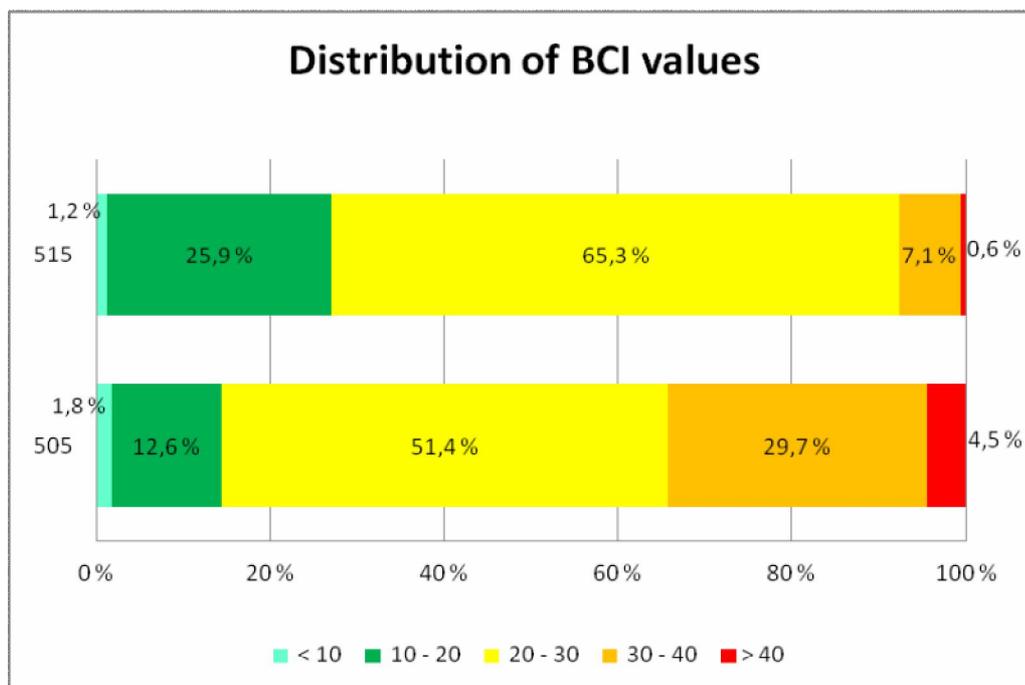
Индикатором колейности 2 степени является индекс кривизны основания (BCI). В целом показатели BCI – достаточно низкие. Есть лишь несколько коротких участков с высокими (>40) индексами BCI. Распределение величин BCI на обоих пилотных участках приводится на Рисунке 19.

Рисунок 19. Распределение величин BCI (индекса кривизны основания) на обеих пилотных участках.

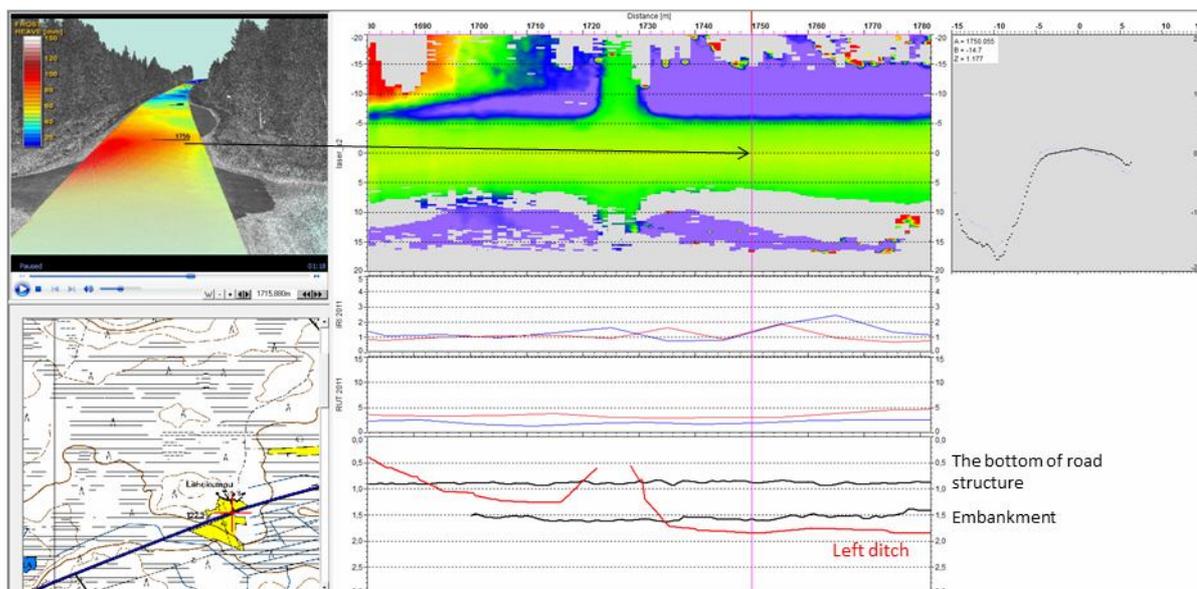
Анализ морозного пучения также показывает, что наиболее высокие показатели ровности IRI на левой полосе не могут быть полностью отнесены на счет высокой доли тяжелого грузового транспорта в направлении Рованиеми. Величина морозного пучения была также выше на левой полосе, поскольку дорога в основном проходит по участкам косогора (уклон слева направо). В результате данного анализа также был сделан вывод о том, что повышение качества содержания водоотвода могло бы оказать значительное влияние на снижение величины морозного пучения, повышение несущей способности и срока службы дорожной одежды. Эти меры по содержанию также были бы весьма выгодны для владельца дороги.

Рисунок 20. Анализ морозного пучения на участке 1750м. вверху слева показаны результаты видеосъемки методом «облако точек», внизу слева – карта местности. В окне справа сверху вниз соответственно: данные лазерного сканирования для покрытия на левой полосе дороги (направление 2, цветная картинка), показатели ровности (IRI) по правой полосе (синяя линия) и левой полосе (красная линия), глубина колеи по правой полосе (синяя линия) и левой полосе (красная линия), в четвертом окне – глубина канавы в метрах (красная линия – левая боковая канава), подошва дорожной одежды (верхняя черная линия), подошва насыпи (нижняя черная линия). В окне справа – поперечный профиль левой боковой канавы в точке, отмеченной красной линией. Анализ показывает, что левая боковая канава глубже, чем низ насыпи, результаты лазерного сканирования показывают, что ничто не блокирует свободный отвод воды. Поэтому причина проблем морозного пучения на участке заключается в засорении/промерзании в зимний период водопропускной трубы, расположенной в месте примыкания дороги к частному владению к рассматриваемой дороге общего пользования. Показатели ровности IRI возрастают на обеих полосах.

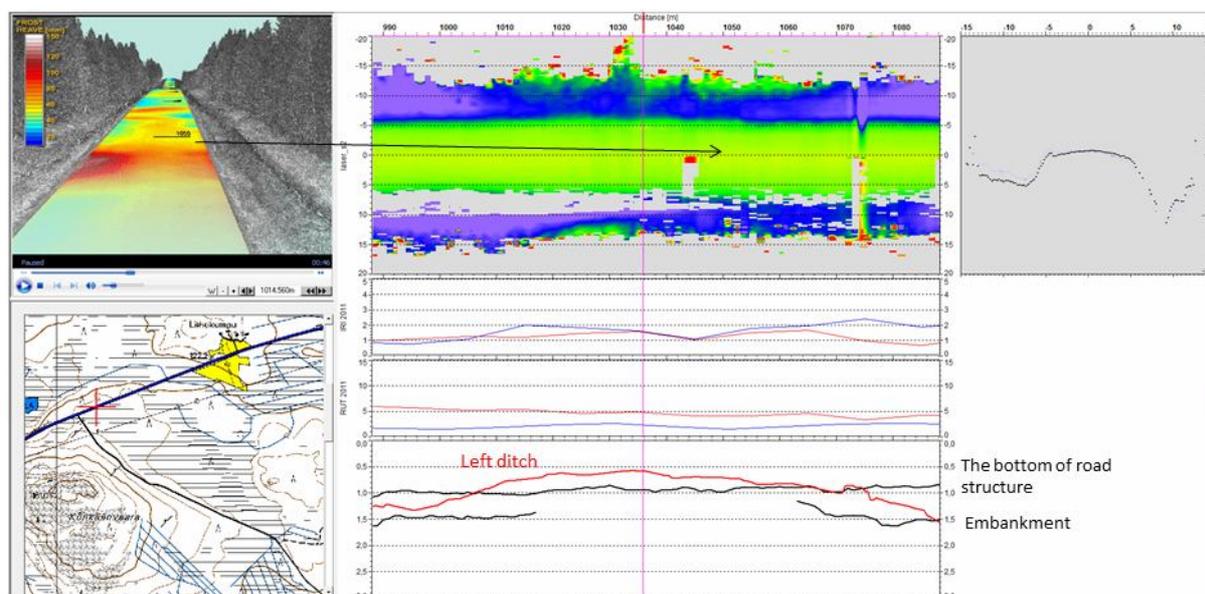
Рисунок 21. 1050 м. Слишком мелкая левая боковая канава блокирует поток воды, что вызывает морозное пучение и формирование поперечных трещин. Дно канавы выше подошвы дорожной одежды, поэтому вода проникает в дорожную конструкции. Показатели ровности увеличиваются на правой полосе, колеиность возрастает на левой полосе. Объяснение аналогично данным к Рисунку 20.

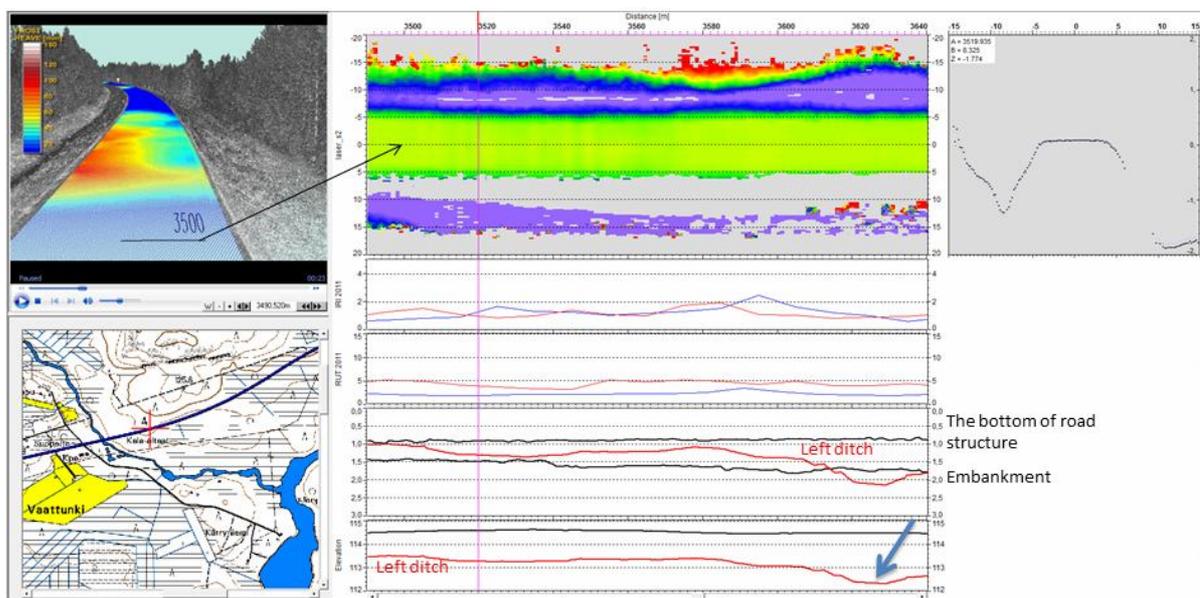
Рисунок 22. На участке косогора морозное пучение отмечено на 3500м, где также ухудшаются показатели ровности на обеих полосах и глубина колеи на левой полосе. Дно канавы расположено достаточно глубоко относительно подошвы дорожной одежды. В пятом окне посередине диаграммы показаны отметки дороги (черная линия) и левой боковой канавы (красная линия). На 3520м (отмечено красной вертикальной линией) имеется яма (провал) в дне канавы, и поток воды блокируется, вызывая морозное пучение. На 3610м расположена водопропускная труба (отмечена синей стрелкой), через которую должна проходить вода. Объяснения по данному участку аналогичны данным для Рисунка 20.

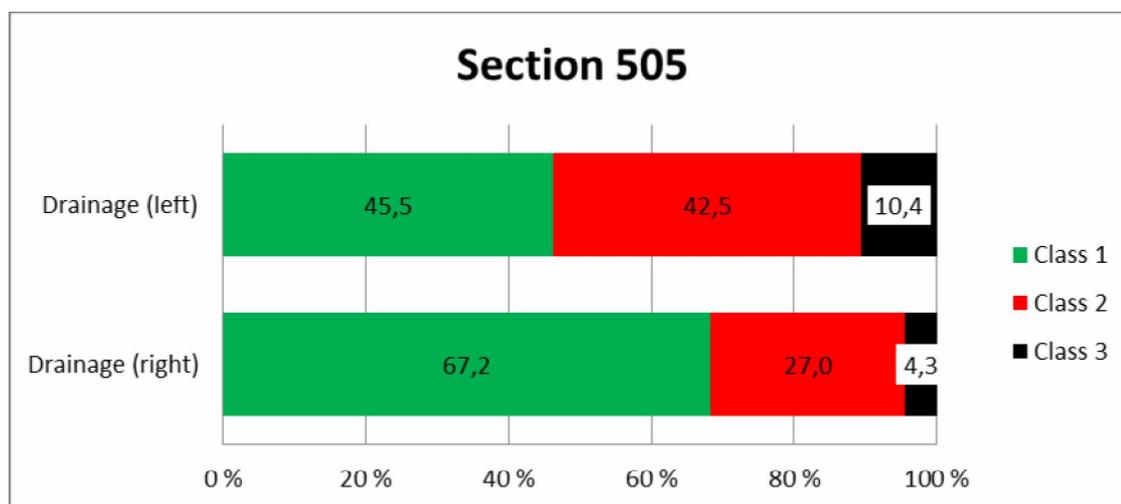
В рамках анализа водоотвода состояние водоотводной системы классифицировалось по трем разным классам: класс 1 – хорошее состояние, класс 2 – допустимое состояние, класс 3 – неудовлетворительное состояние. Суммарно статистика обследований на участке 505 представлена на Рисунке 23. Результаты показывают, что левая сторона дороги более проблематична, чем правая.

Рисунок 23. Распределение по классам водоотвода по обеим канавам на участке 505 а/д НН4.

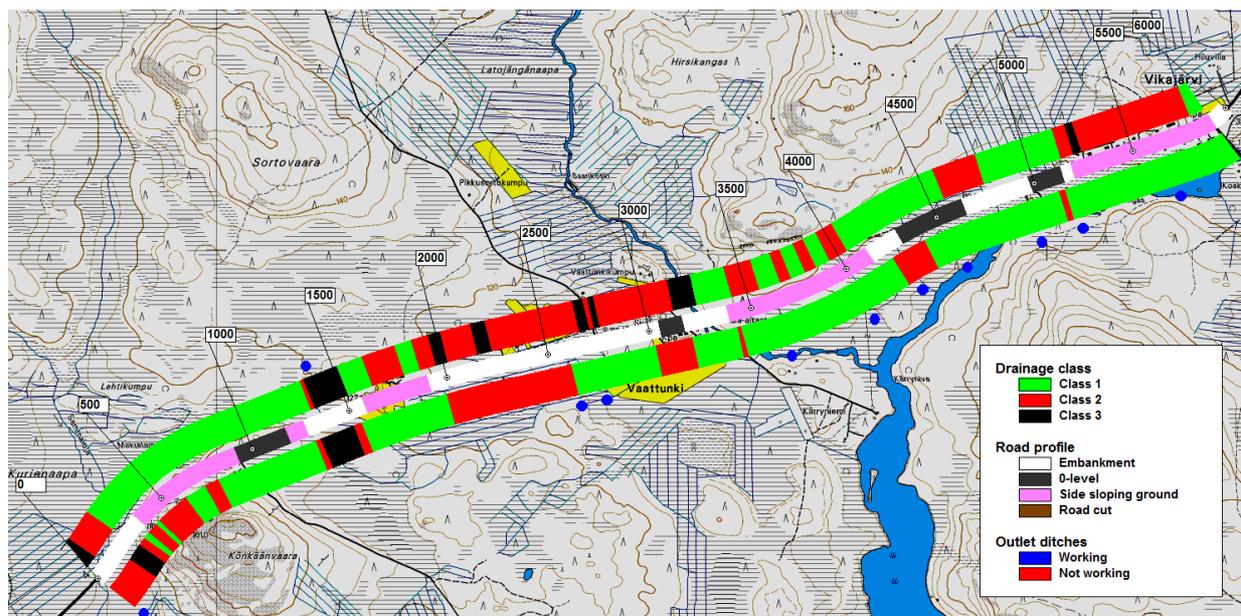
Рисунок 24. Распределение по классам состояния водоотвода на участке 505. Слева показано состояние водоотвода по левой боковой канаве, справа – по правой. Водоотводные каналы помечены точками. В середине показан профиль дороги.

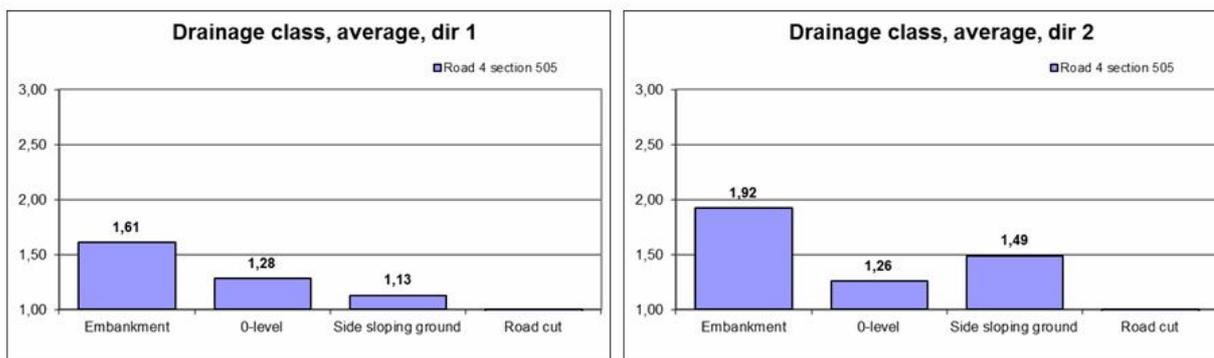
Наихудшее состояние водоотвода отмечалось на участках насыпей в обоих направлениях (Рисунок 25), средний показатель менее класса 2. На участках насыпей, проходящих в нулевых отметках состояние водоотвода в обоих направлениях хорошее, а на косогорах в направлении 2 состояние водоотвода хуже, чем в направлении 1.

Рисунок 25. Средний показатель состояния водоотвода для каждого типа поперечного профиля в направлении 1 (слева) и 2 (справа). На участке 505 выемки отсутствуют.

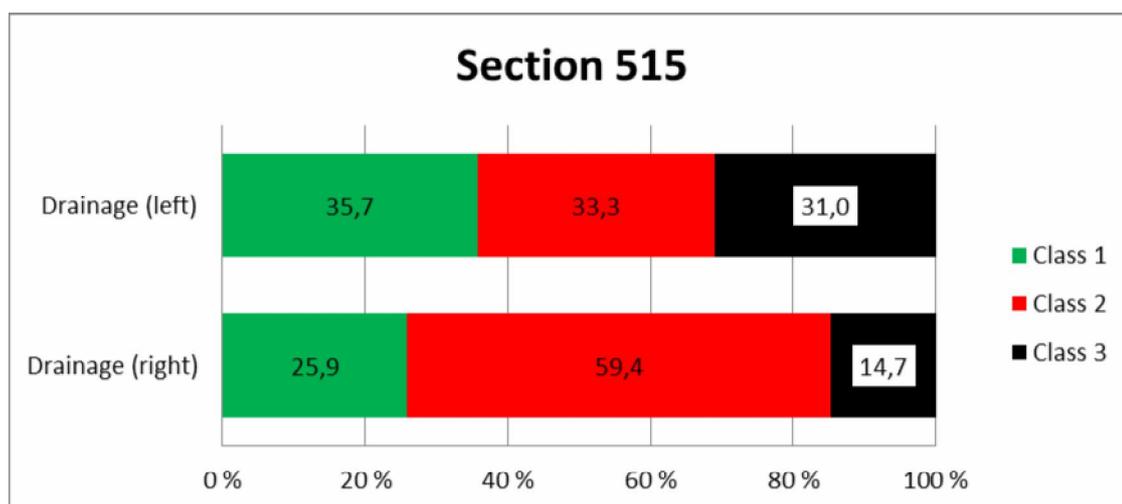
Суммарно статистика обследований на участке 515 представлена на Рисунке 26. Рисунок показывает, что состояние водоотвода на данном участке гораздо хуже, чем на участке 505.

*Рисунок 26. Распределение по классам состояния водоотвода по обеим боковым канавам на участке 515 а/д НW4.*

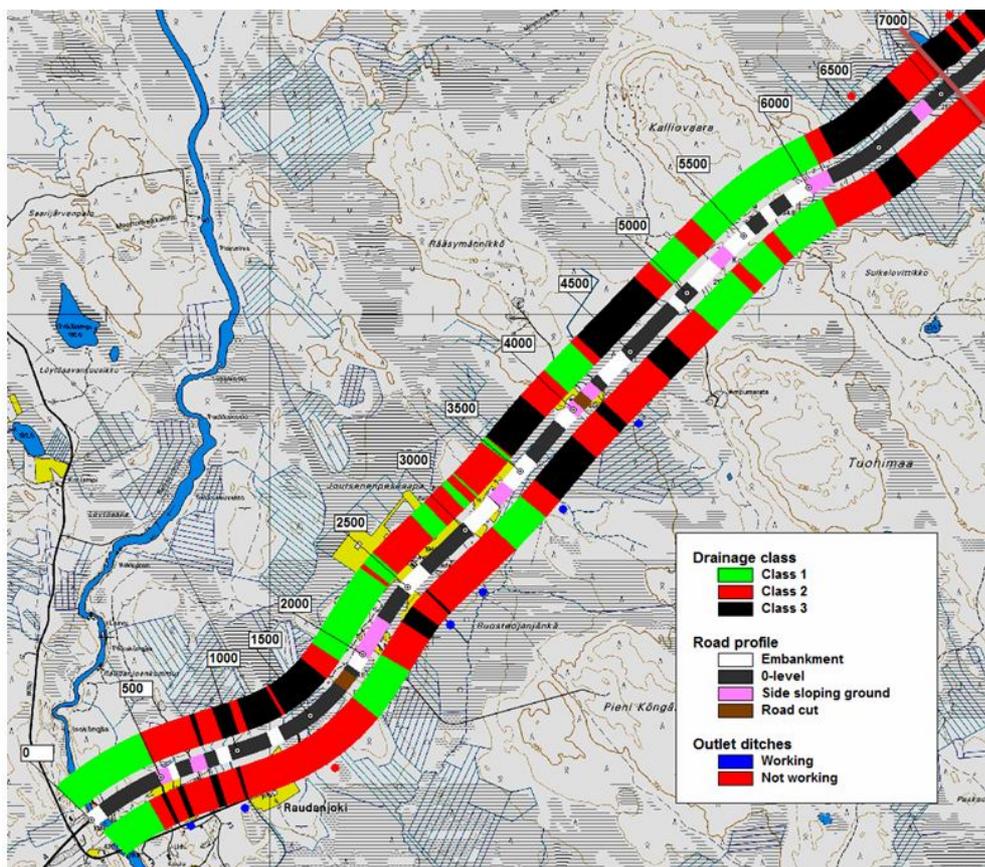
На участке 515 состояние водоотвода хуже на участках прохождения дороги по заболоченной местности и в нулевых отметках (Рисунок 27). При сравнении результатов инвентаризации покрытия и водоотвода следует отметить, что наиболее разрушенные участки на участке 515 – это те, где состояние водоотвода неудовлетворительно. На этих участках показатели колеи также самые высокие. Состояние водоотвода по левой стороне участка 515 хуже. Боковые канавы, находившиеся в неудовлетворительном состоянии, имели недостаточный уклон и заросли.

Рисунок 27. Распределение по классам состояния водоотвода на участке 515. Слева: состояние левой боковой канавы, справа – правой. Дорожный поперечный профиль показан в середине диаграммы. Водоотводные канавы помечены точками. Вспомогательный аэродром начинается от красной линии в сторону севера.

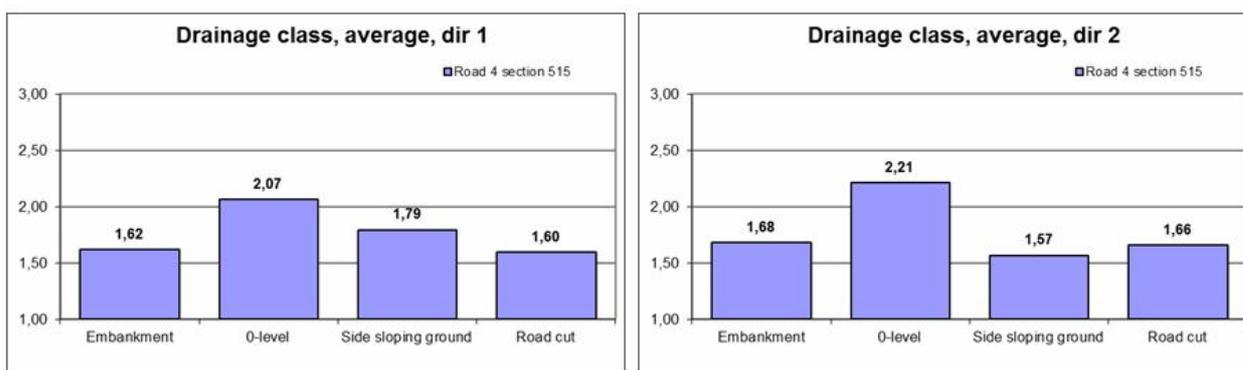
Рисунок 28. Усредненный класс водоотвода для каждого типа поперечного профиля в направлении 1 (слева) и 2 (справа).
