# Оценка влияния тяжелых грузовых автоперевозок на дорожные конструкции

Изучение в Финляндии  
(а/д HW4, Баренц регион, Финляндия)

Тимо Сааренкетто, Томи Херронен, Аннеле Матинтупа,  
Петри Варин, Анне Пелтониemi-Тайвалкоски

2011

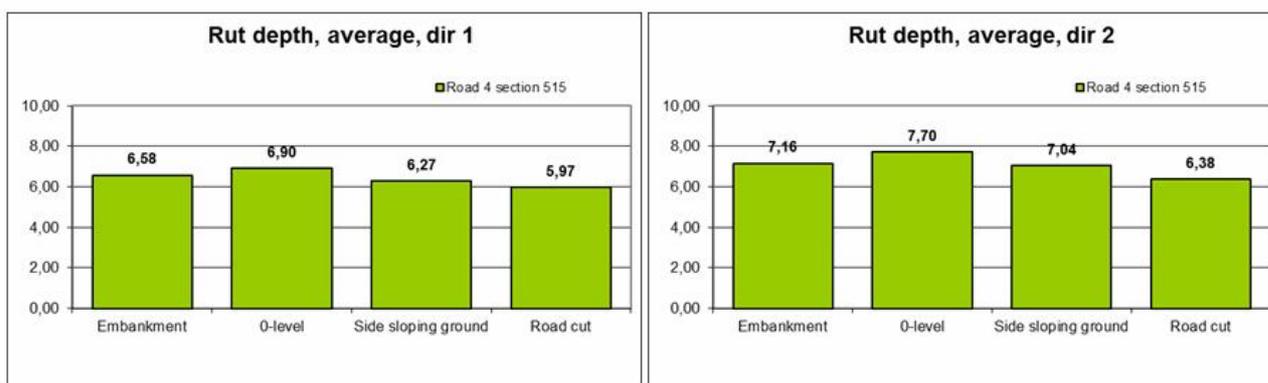
Рисунок 29. Средняя глубина колеи для каждого типа поперечного профиля в направлении 1 (слева) и 2 (справа).

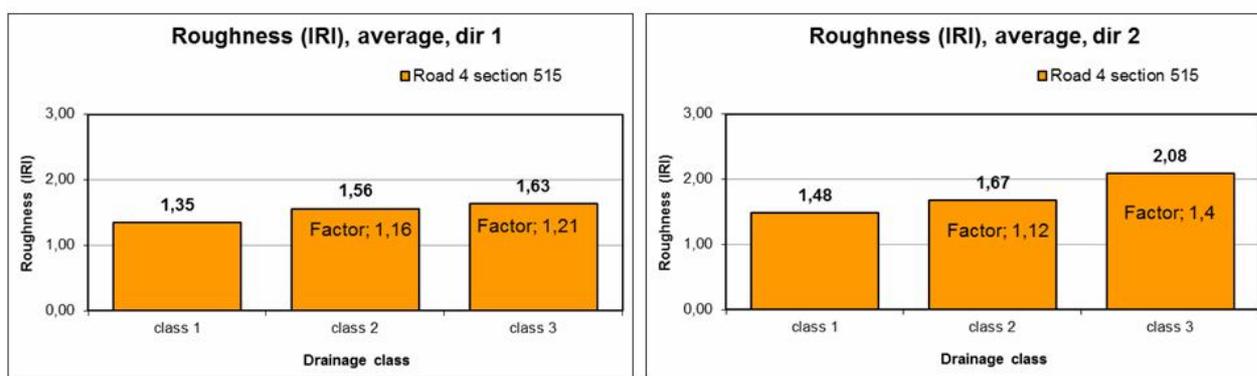
Рисунок 30 иллюстрирует, что средние показатели ровности по обе стороны дороги ухудшаются одновременно в ухудшении состояния водоотвода. Это свидетельствует о том, что неудовлетворительный водоотвод оказывает значительное влияние на дифференциальное морозное пучение также и на участке 515. Тем не менее, средняя глубина колеи (Рисунок 31) не коррелирует также хорошо с состоянием водоотвода, как ровность, однако, все же, глубина колеи на участках с классом состояния водоотвода 3 однозначно больше, чем при классе 1 и 2.

Рисунок 30. Средние показатели ровности IRI для направления 1 (слева) и 2 (справа) по каждому классу водоотвода. Указанный внутри столбцов коэффициент (factor) показывает, насколько значения выше, чем у класса 1.

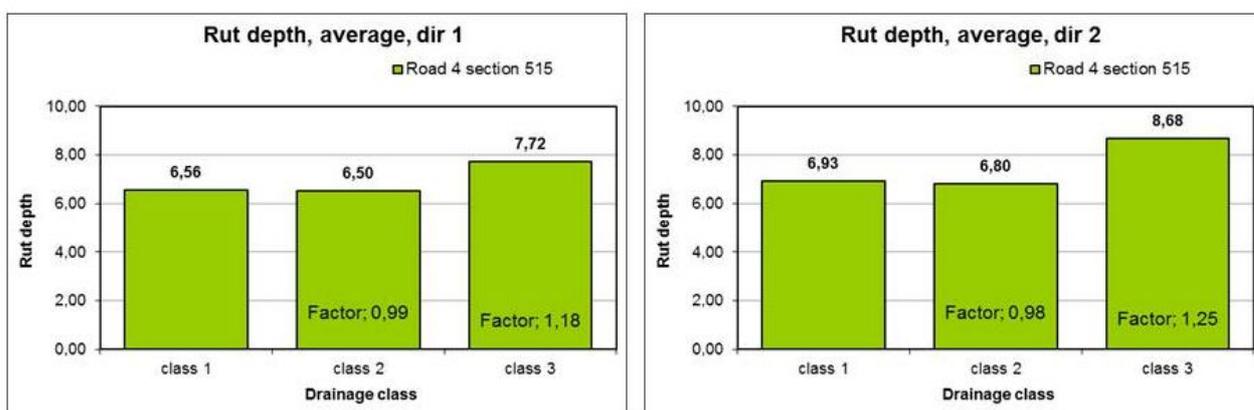
Рисунок 31. Средняя глубина колеи для направления 1 (слева) и 2 (справа) по каждому классу состояния водоотвода.

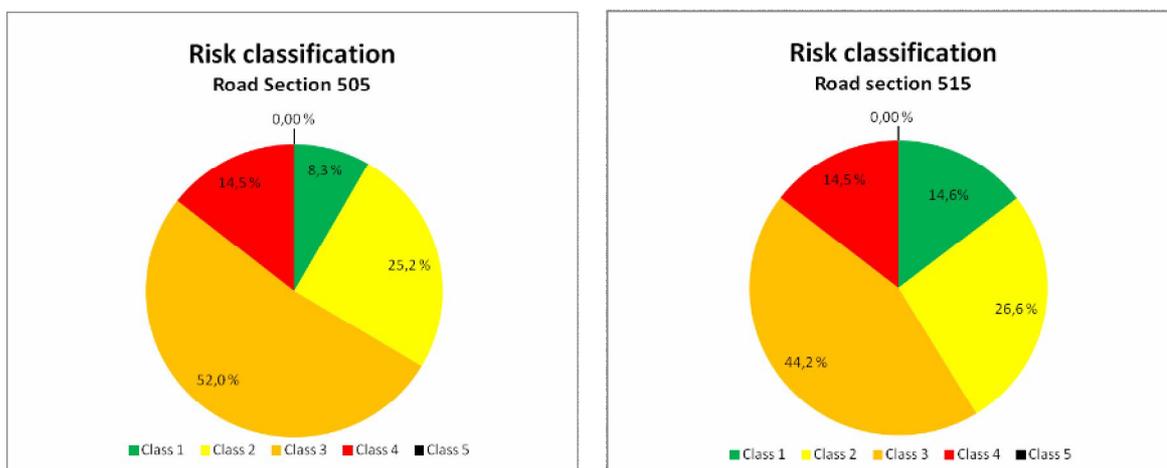
Анализ показывает, что большая часть пилотных участков 505 и 515 относится к классу риска 3 ((52,0% участка 505 и 44,2% участка 515 соответственно). Класс риска 5 на пилотных участках выявлен не был. Распределение участков по классам рисков приведено на Рисунке 32 и детальных картах в Приложении 4.

Рисунок 32. Распределение по классам риска пилотных участков 505 и 515

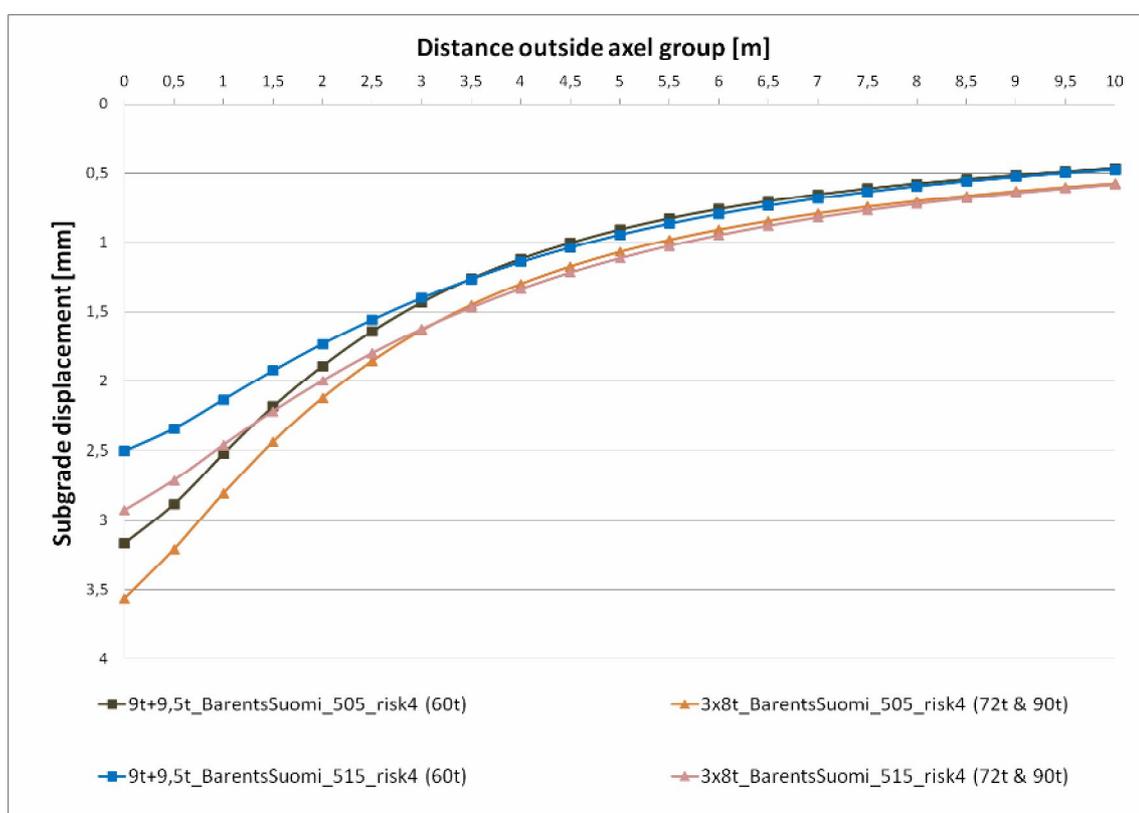
Рисунок 36. Сравнение влияния различных типов грузовых автомобилей на ослабленное земляное полотно (модуль упругости 10МПа) по наиболее тяжелым группам осей

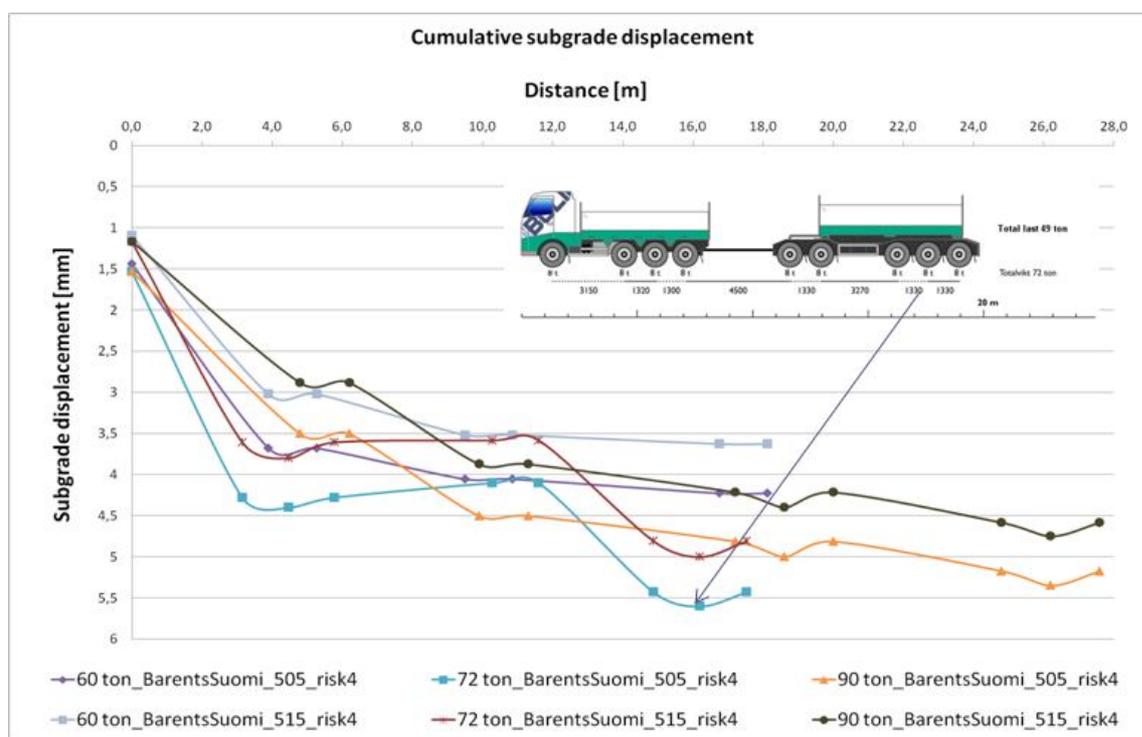
Рисунок 37. Кумулятивная осадка ослабленного земляного полотна (модуль упругости 10 МПа) по результатам расчетов для каждого типа грузового автомобиля и обоих пилотных участков. По горизонтали – расстояние от первой оси грузового автомобиля. В точке ноль – первая ось, далее точками обозначаются следующие оси транспортного средства. По вертикали – кумулятивная осадка/смещение земляного полотна, рассчитанное в одной точке.

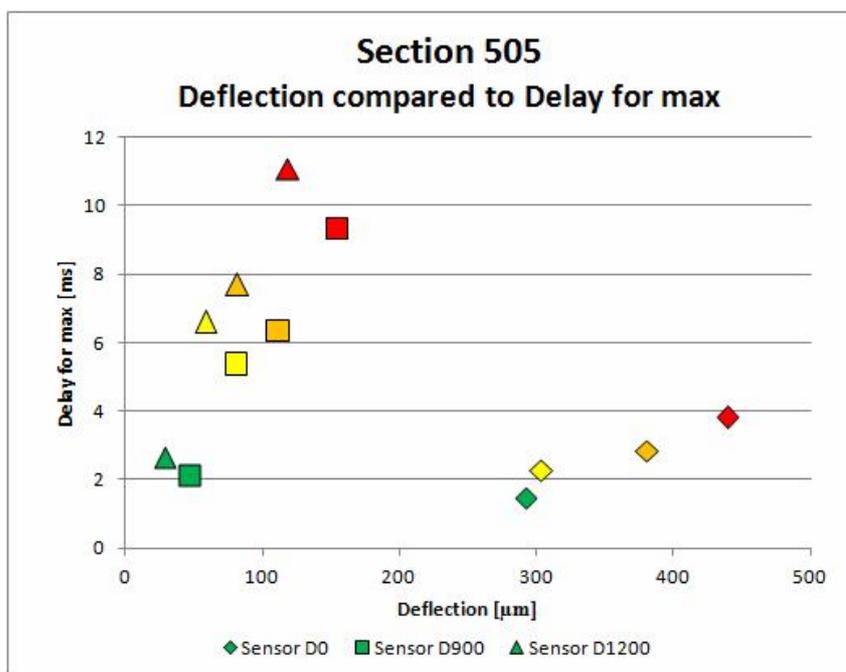
Рисунок 38. Максимальные величины прогиба в сравнении с временем задержки для максимальных значений участка 505. Зелеными точками обозначены участки с классом риска 1, желтыми – с классом риска 2, оранжевые – с классом риска 3, красными – 4.

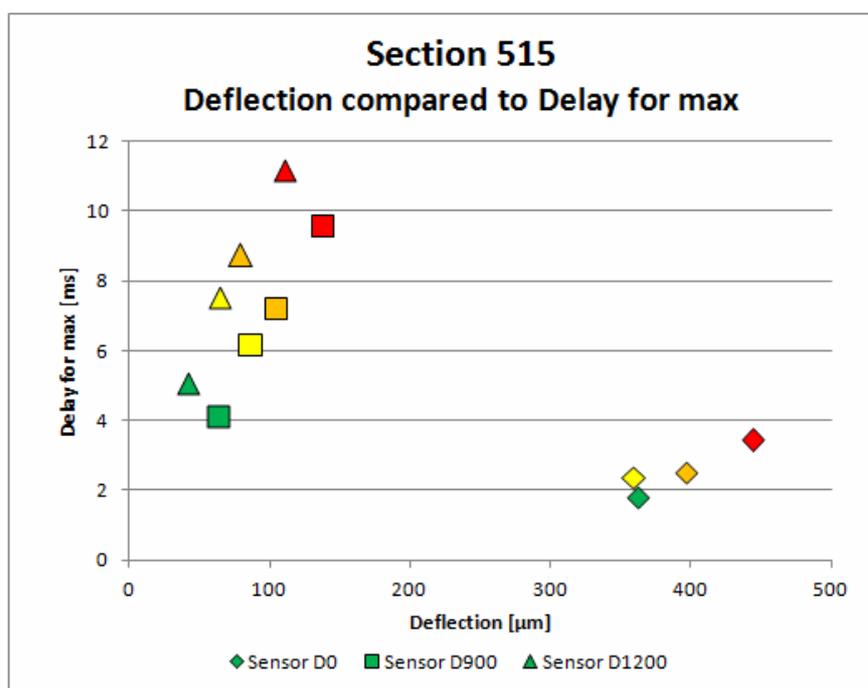
Рисунок 39. Максимальные величины прогиба в сравнении с временем задержки для максимальных значений участка 515. Зелеными точками обозначены участки с классом риска 1, желтыми – с классом риска 2, оранжевые – с классом риска 3, красными – 4.
