## Дефекты дорог как фактор риска для пользователей

Йохан Гранлунд  
ведущий специалист по технологиям  
Vectura Consulting AB  
Швеция

# Дефекты дорог как фактор риска для здоровья пользователей

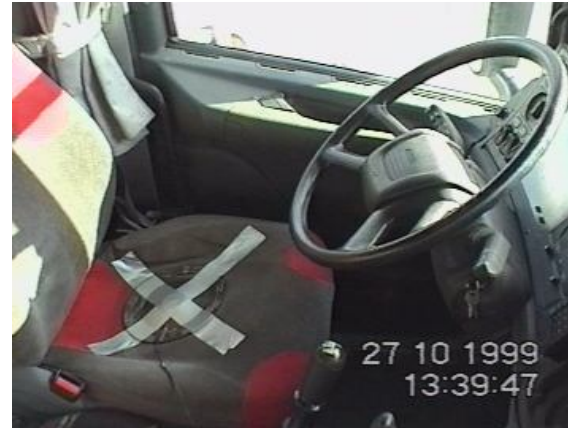
# Законодательство ЕС по охране труда 2002/44/ЕС

При ежедневной подверженности вибрациям  $A(8) = 0.5 \text{ м/с}^2$  водители:

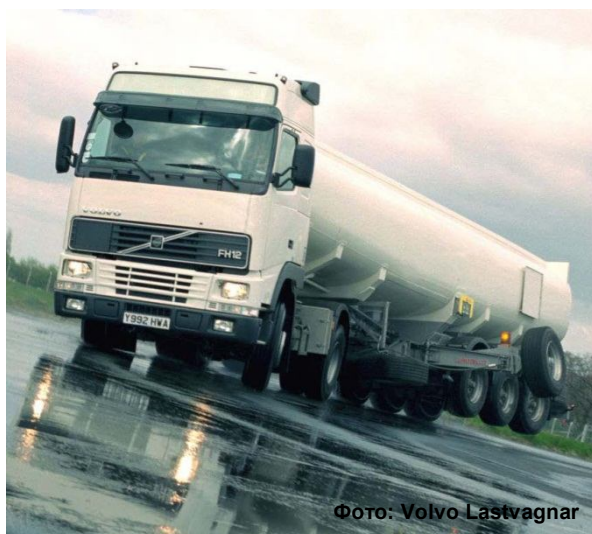
ДТП с тяжелыми ранениями водителей/пассажиров грузовых ТС

Источник: расследования причин ДТП с участием грузовых автомобилей Volvo

Наиболее частый вид ДТП с участием грузовиков - опрокидывание.

Причина: Высокое расположение центра тяжести – уязвимость к поперечным силам, возникающим при движении (плохо запроектированные кривые, неровности на покрытии, дефекты кромки покрытия)

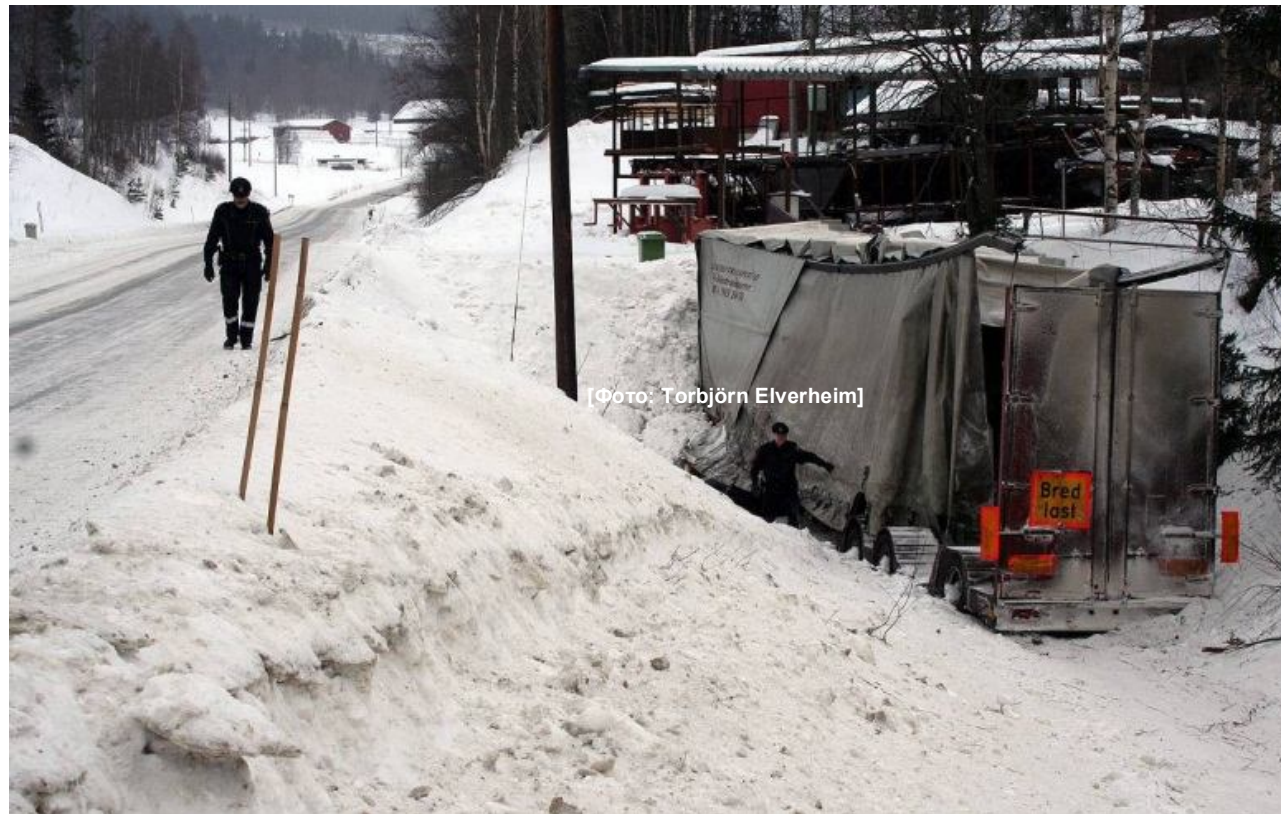
# Повышенные риски тяжелых последствий ДТП на дорогах с низкой интенсивностью

Риск гибели на дорогах малонаселенной периферии в 153% выше, чем на дорогах населенных территорий.

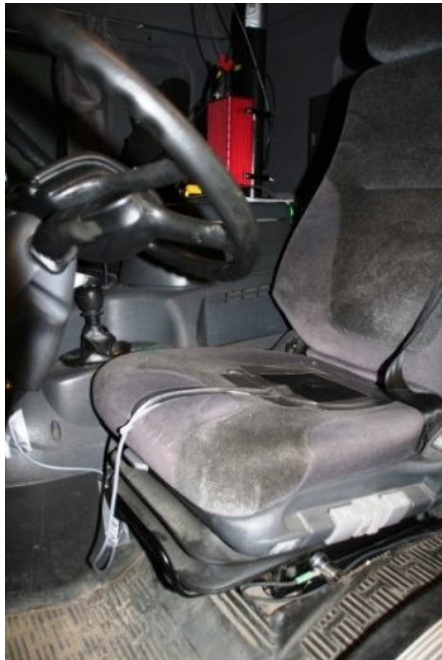
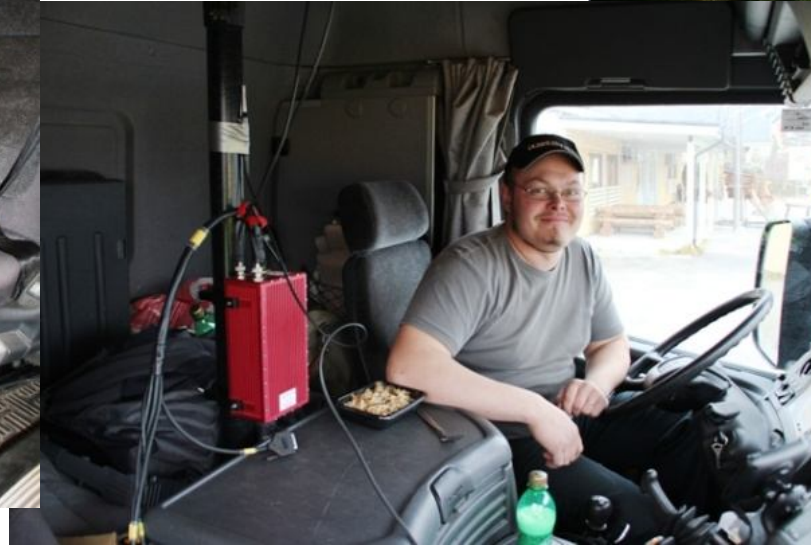
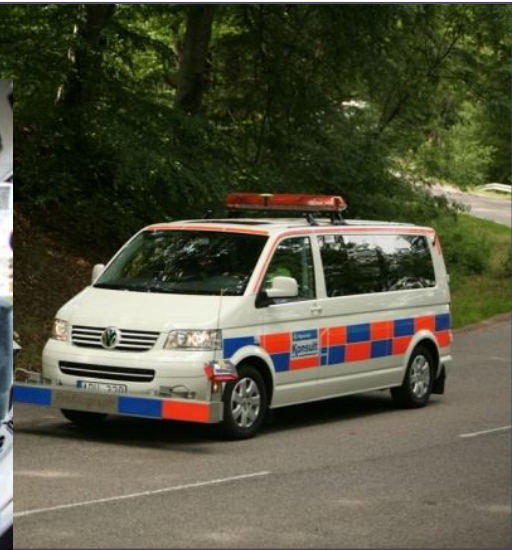
**Результат - методология ROADEx по записи и совмещению данных транспортных вибраций с данными оценки состояния дороги (профилометр)**

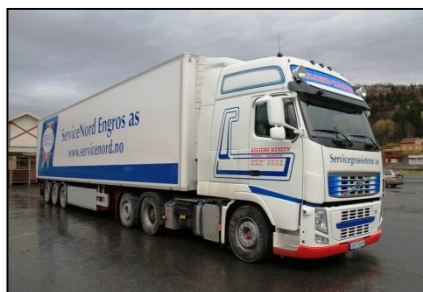
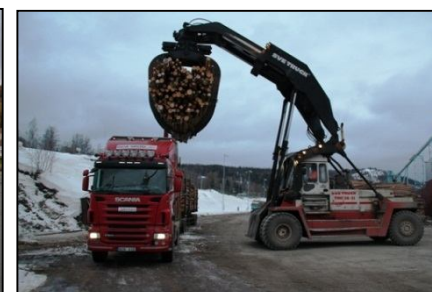
# Обследование 3700км дорог

| Партнер | Местоположение | ТС |
| Лапландия | А/д 21 Пелло-Килписъярви<br>а/д Рааттамаа. 763 км | Грузовик<br>коммерческий |
| Хайлэнд | Местные дороги в Форт Уильям<br>А82 в Инвернесс. 512 км | Лесовоз |
| Норвегия | Е6 Фауске-Тронхейм. 636 км | Грузовик -<br>рефрижератор |
| Швеция | Е4, а/д 87, 323, 331, 335, 1035 и<br>лесные дороги в Рамселе, 1417 км<br>весной, 450 км осенью | Лесовоз |

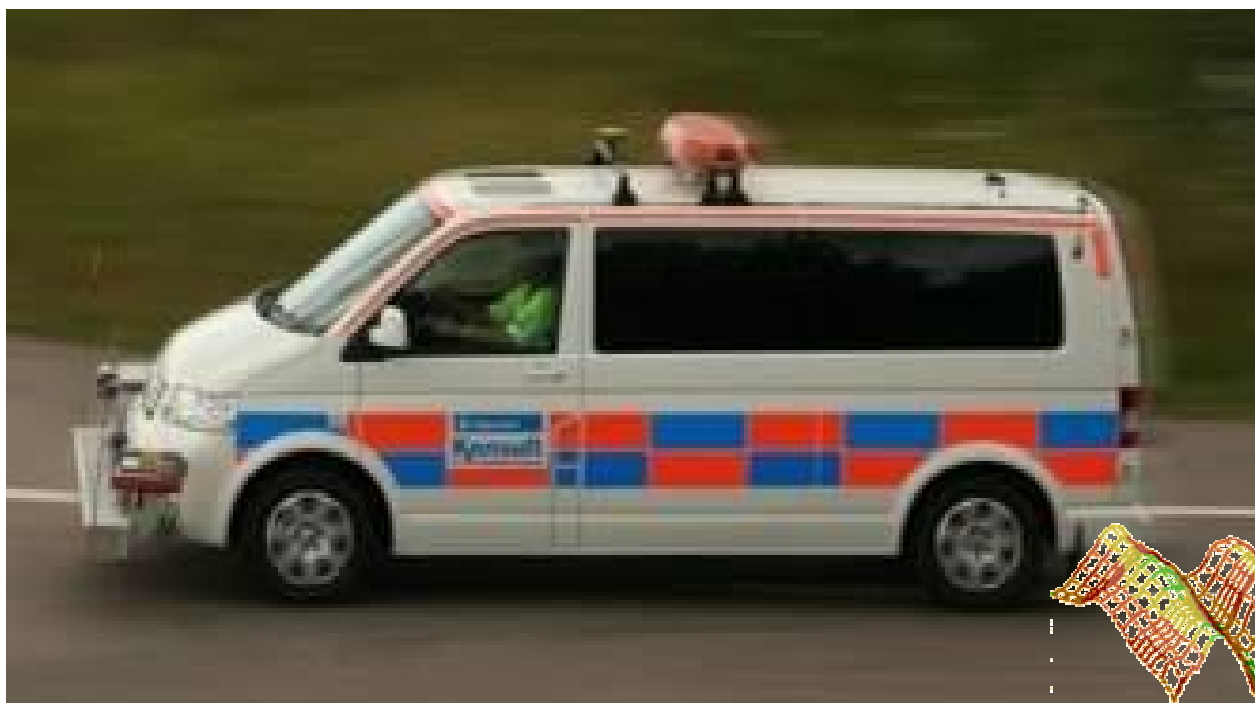
# Применение высокоскоростного профилометра для выявления факторов риска

Участки вибраций качения и поперечного бафтинга выявлялись по показателю RBCSV, получаемого с помощью высокоскоростного профилометра.

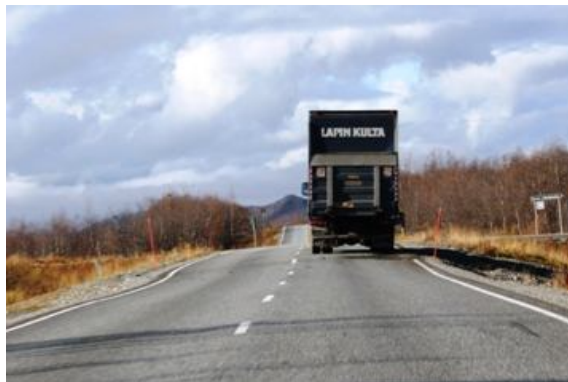
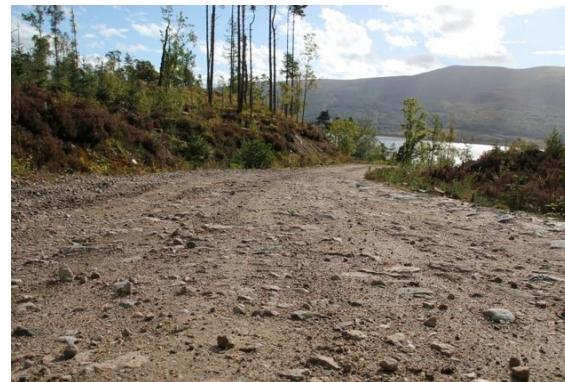
**Международный показатель ровности IRI диагностирует длину волны 0.5 – 30м. Волна < 0.5м не регистрируется, т.е. выбоины, наиболее вредные для здоровья не регистрируются (!).**

**В диапазоне < 0.5м применяется показатель *MegaTexture*, регистрирующий дефекты покрытия (расслоение, растрескивание, выбоины, загрязнения, наледи на зимней дороге).**

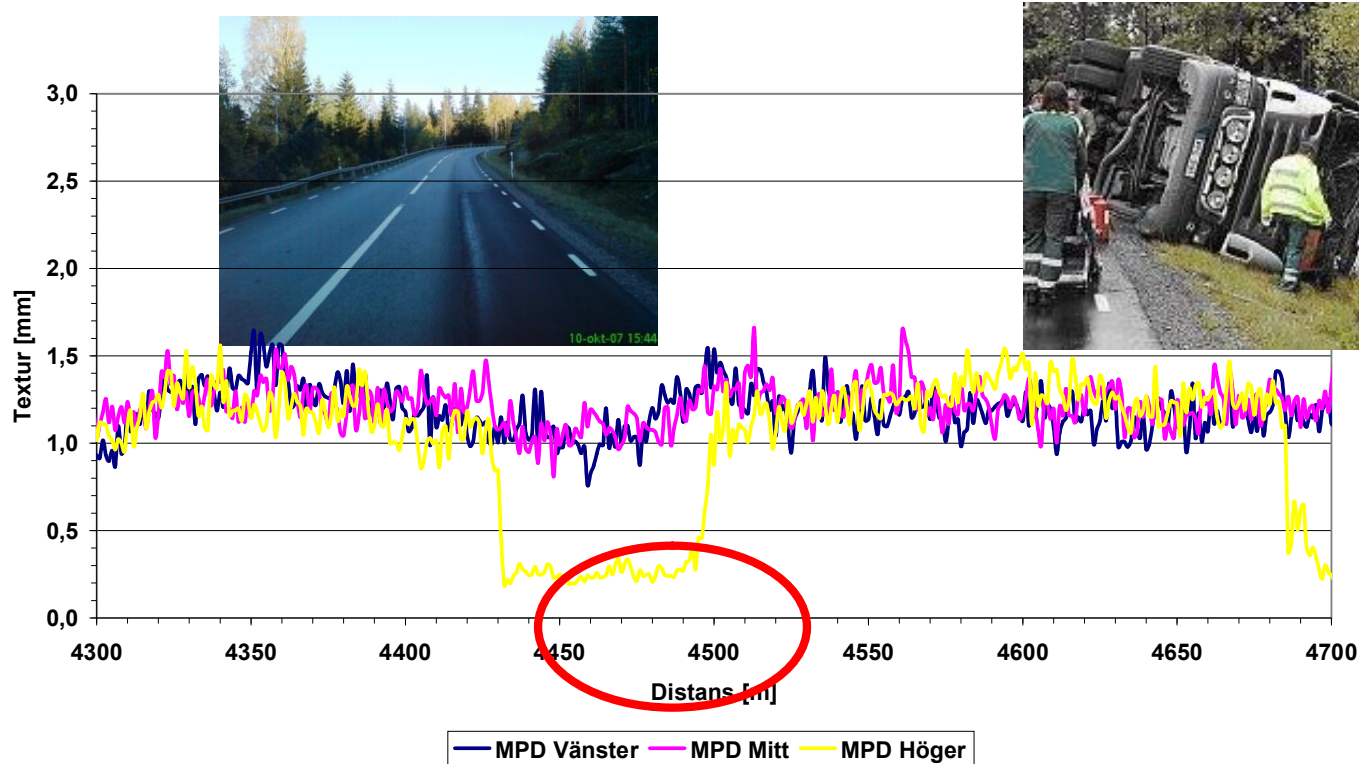
**Шероховатость заделанной выбоины может быть меньше шероховатости покрытия**  
**Риск – разные коэффициенты сцепления на колесах осей, что при торможении ведет к ДТП**

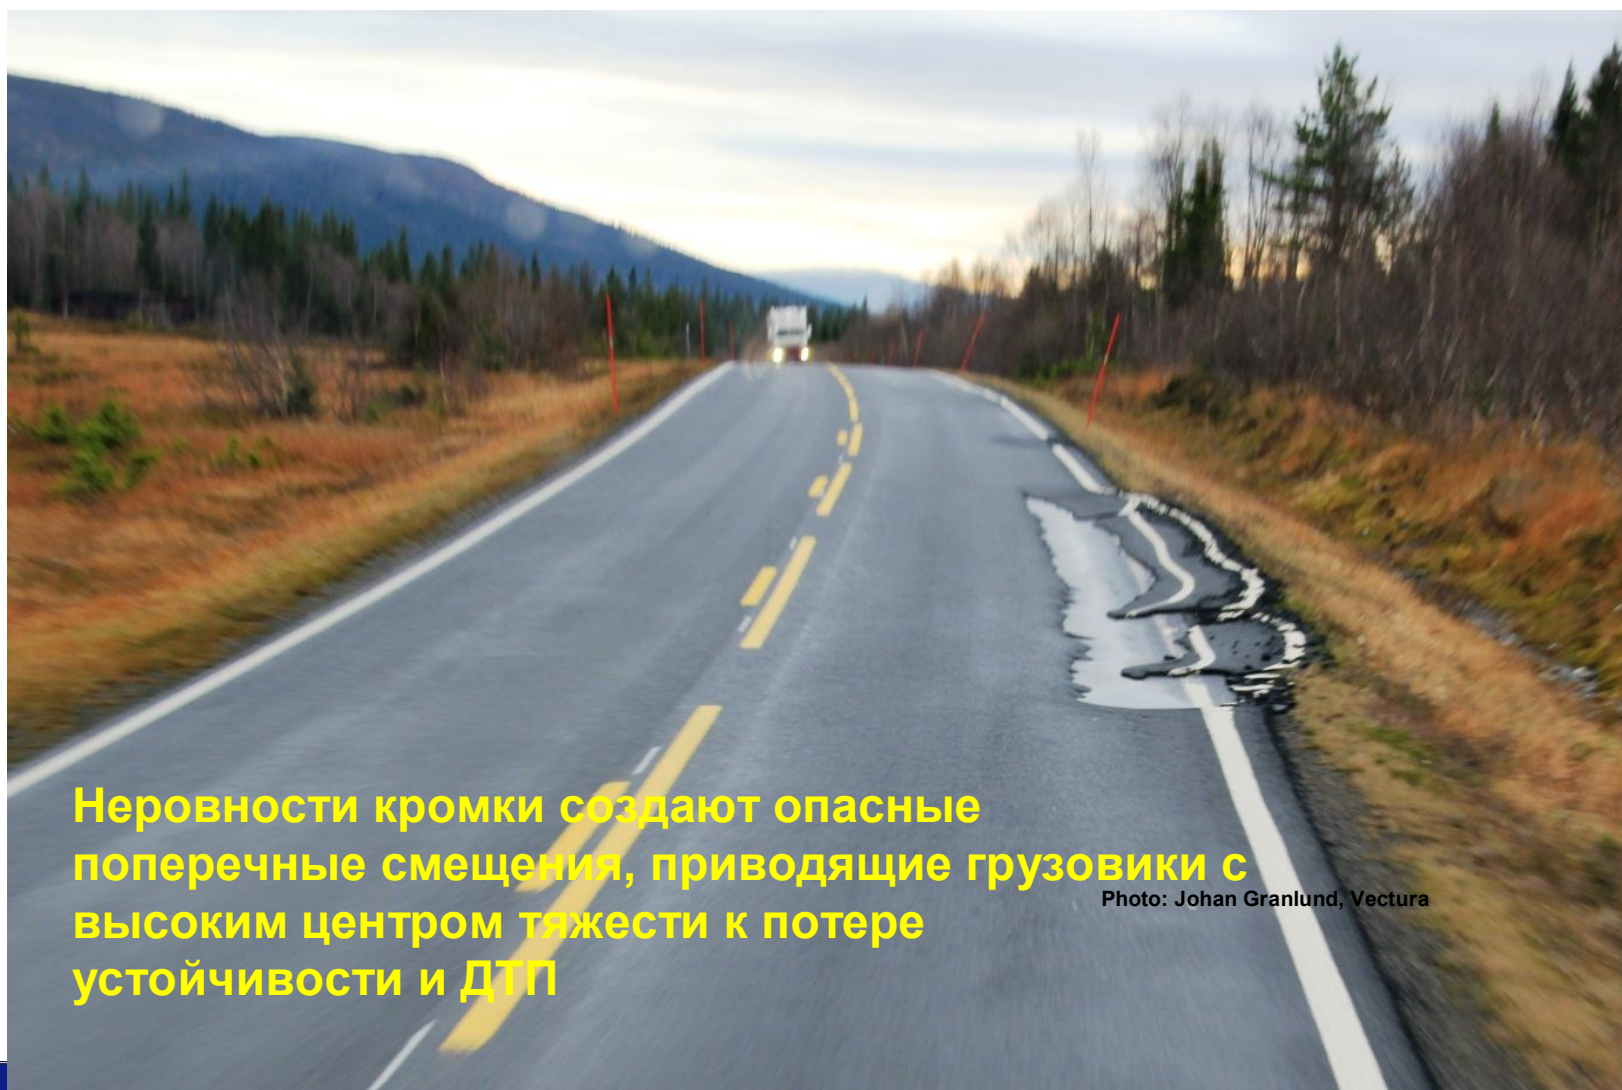
Неровности кромки создают опасные поперечные смещения, приводящие грузовики с высоким центром тяжести к потере устойчивости и ДТП

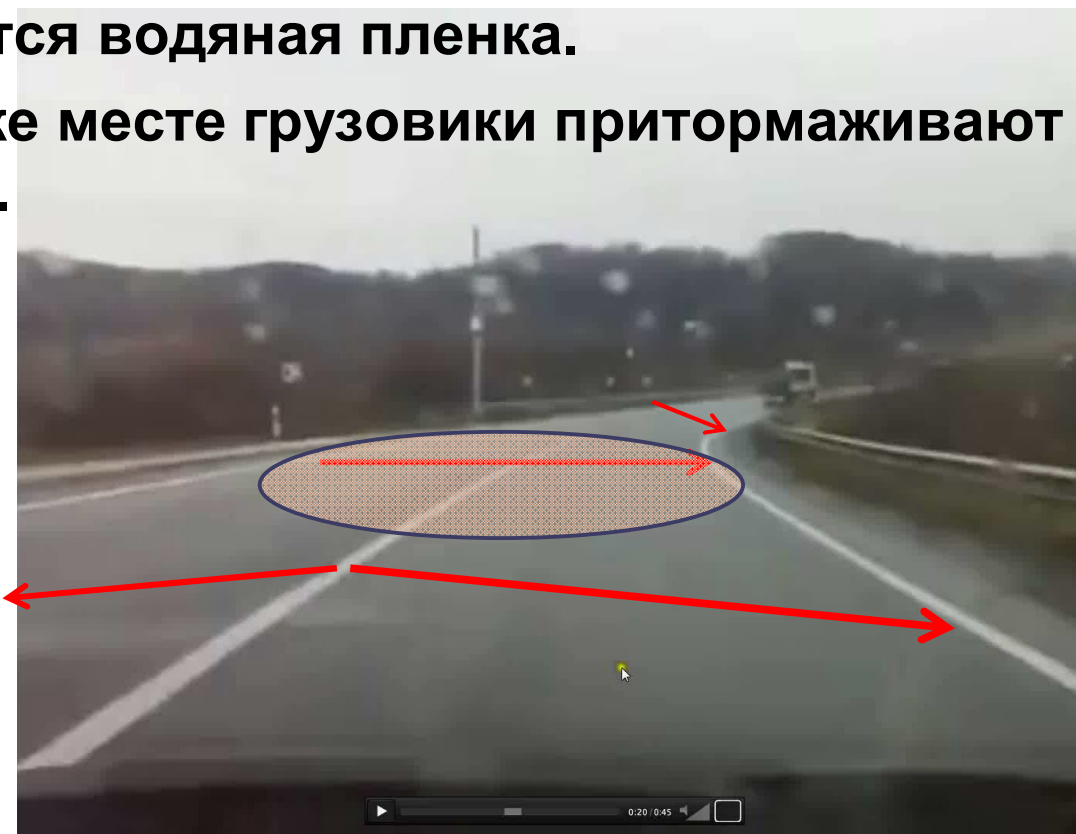
При сопряжении поперечного профиля прямого участка и виража кривой есть специфический участок повышенного риска с невыраженным поперечным профилем, где сток воды с покрытия замедлен. При дожде в этом месте образуется водяная пленка.

В этом же месте грузовики притормаживают для входа в поворот.

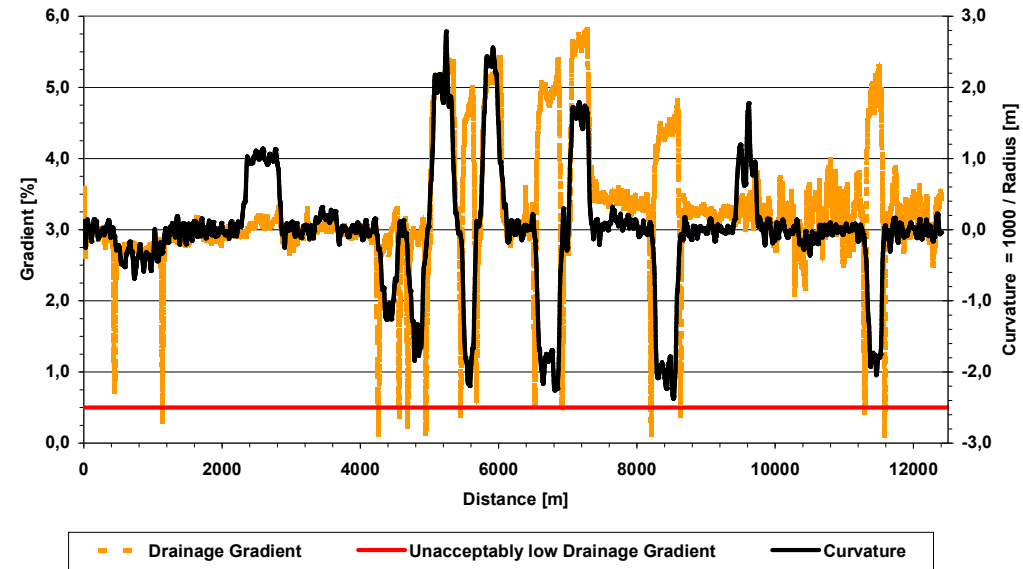
Данные профилметра по поперечному и продольному уклонам – основа для расчетного выявления опасного градиента.

Пилотная дорога: 12 опасных участков с градиентом DG <0.5% на участке протяженностью 12 км. Риск гидропланирования выше на полосе с внешней стороны кривой.

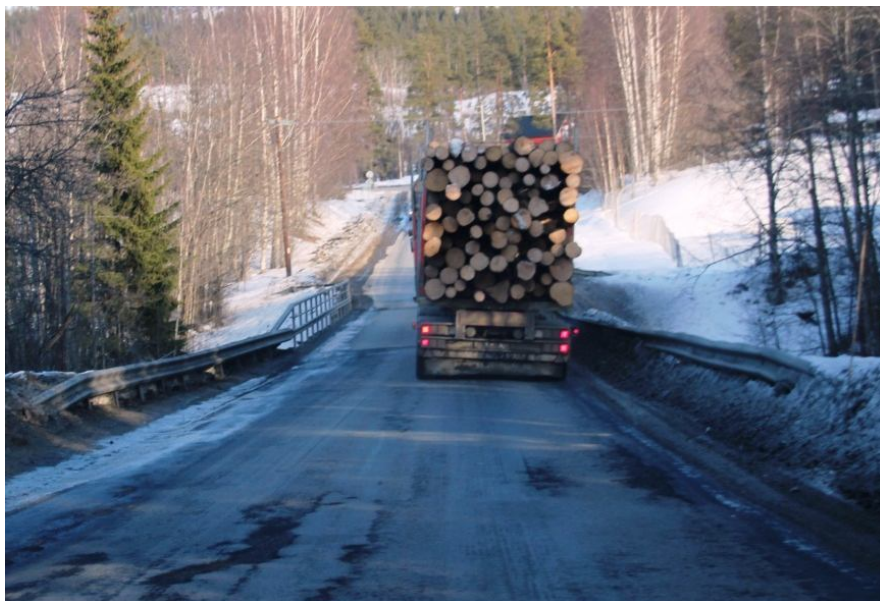
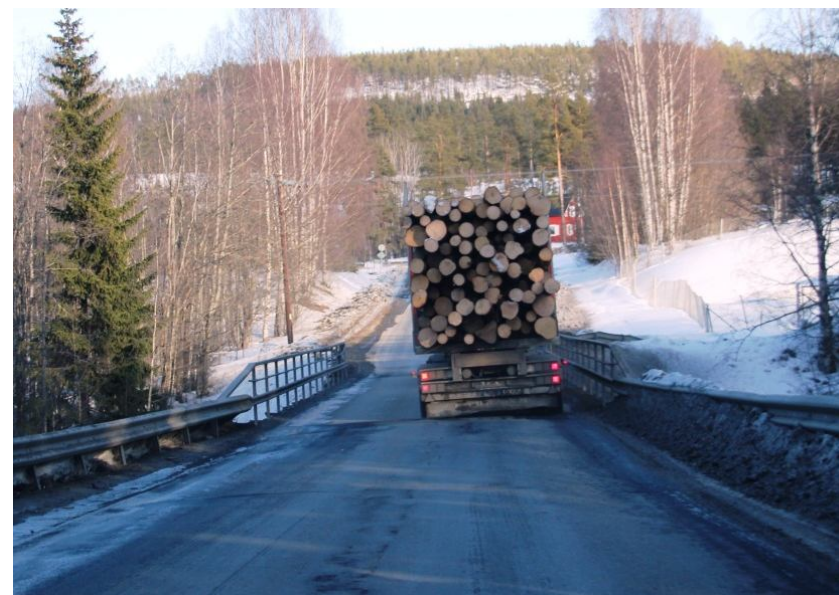
При движении грузовика по неровностям возникают вибрации, приводящие в состояние колебания все транспортное средство (бафтинг), что создает риски повреждения крепления груза и ДТП с опрокидыванием.

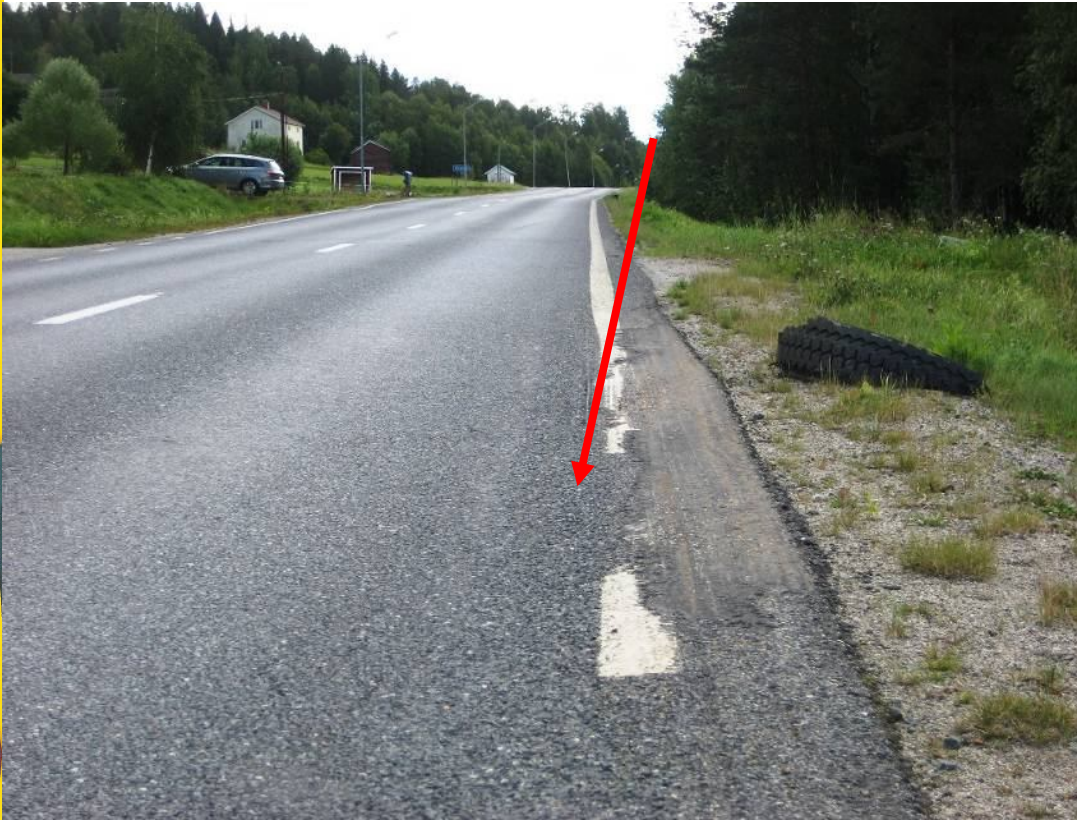
Деформация кромки  
глубиной 69 мм

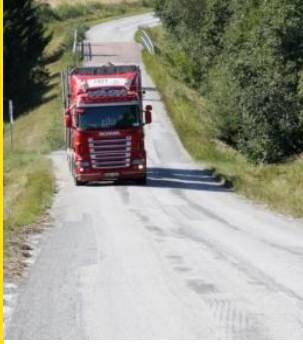
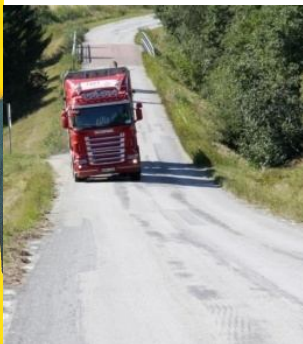
# Выявление рисков поперечного бафтинга

Variance of Truck Cab Roll Angle vs Variance of Cross Slope  
HS Åkerö edge damage at 125 275 m

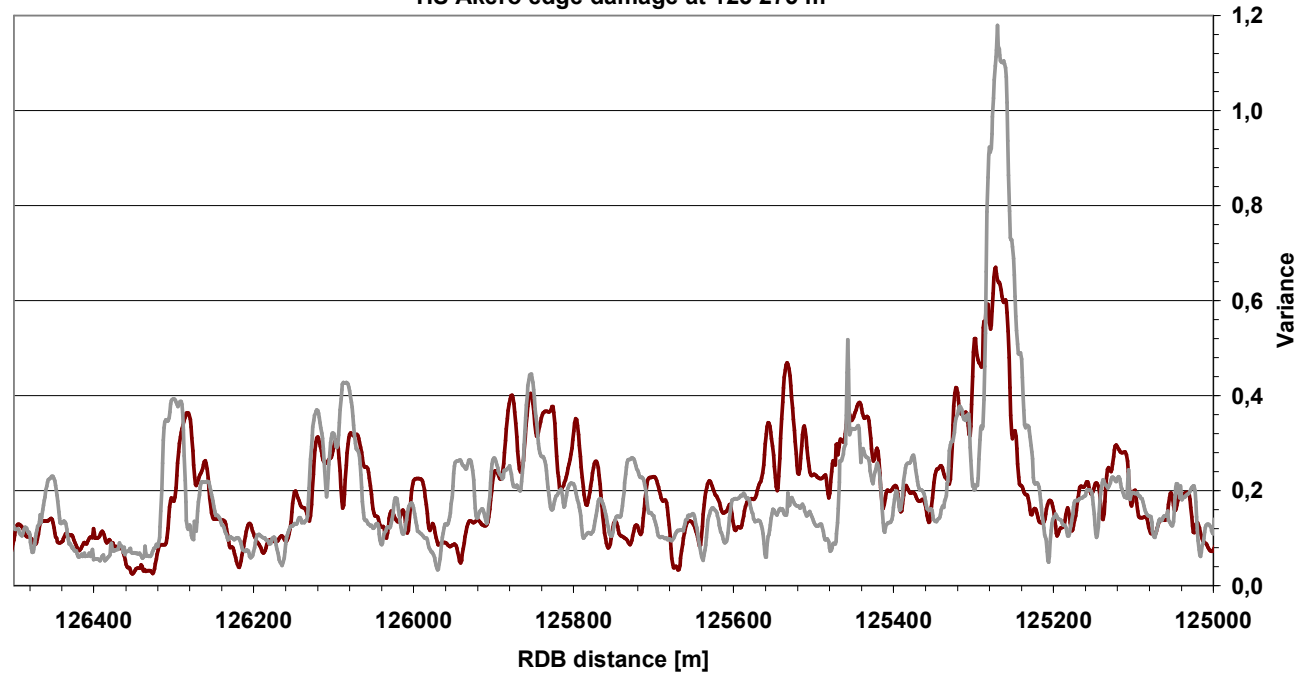
**Опасные неровности покрытия выявляются с помощью показателя RBCSV.**

**Предельно допустимая величина показателя RBCSV - 0.30 %.**
